株洲醴陵市黄谷烟花鞭炮厂“4·26”较大 爆炸事故调查报告

株洲市人民政府事故调查组

2024年10月

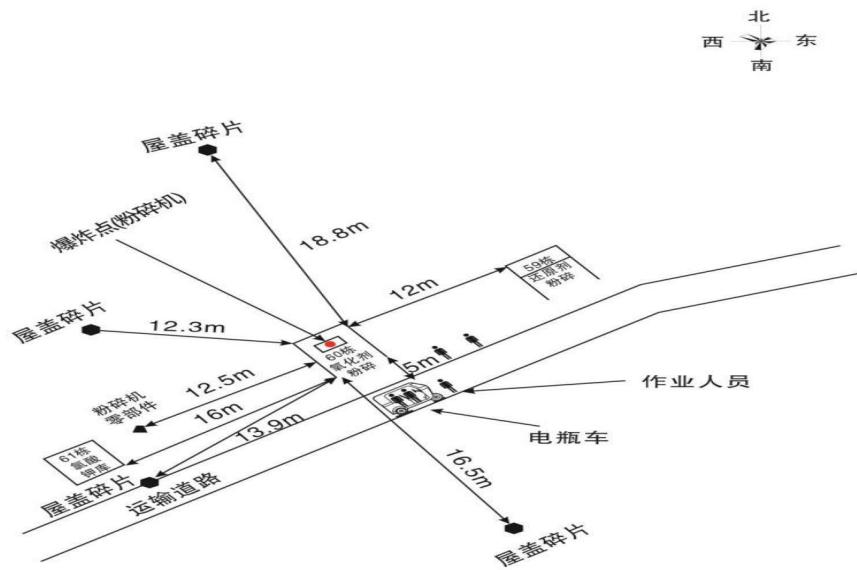
图一 爆炸事故现场示意图

4 月 26 日 11 时许，事故调查工作人员到达事故现场进行多次勘察。现场情况为 60#氧化剂粉碎工房三向墙壁均已倒塌，工房屋顶被炸成碎片向四周抛射，粉碎机（实际为一种球磨机）被炸成四分五裂，离爆炸点最近的部件有十二米左右，粉碎机位置有一个直径约 40cm、深度约 15cm 的炸坑，工房门口停放的电瓶车被烧毁，61#氯酸钾库工房门被爆炸冲击波损坏。爆炸现场示意图如下：

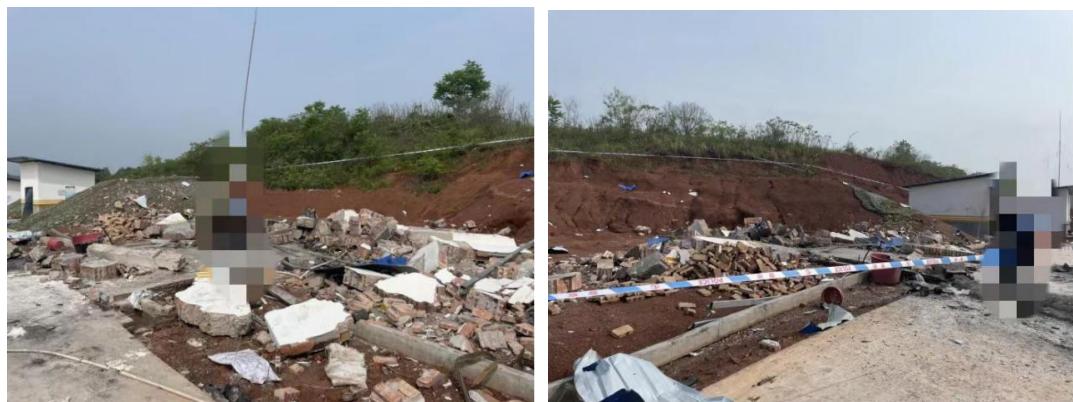
图二 60#氧化剂粉碎工房爆炸现场

事故的直接原因是：企业擦炮线负责人熊助发违规、违章指挥粉碎工肖继萍、转运工周勇在60#氧化剂粉碎工房内利用粉碎机进行引火药预混试验，违规将氯酸钾、炭粉、硫磺等原材料同时放入60#氧化剂粉碎工房粉碎机内混合粉碎，因受到摩擦、撞击产生火花造成爆炸事故。

造成人员伤亡扩大的原因：一是改变工房用途，60#氧化剂粉碎工房，设计用途为氧化剂单料粉碎，危险等级为1.3级，但企业在该工房内进行氧化剂（氯酸钾）、还原剂（炭粉、硫磺）混合，从事原本应该在57#配装封一体机工房，危险等级为1.1⁻¹级的作业，降低了防护等级；二是严重超量作业，60#工房设计限药量是100KG不具备爆炸风险的单种原材料，而事故发生时60#工房混合药量约127.5KG；三是安全管理混乱，员工窜岗超

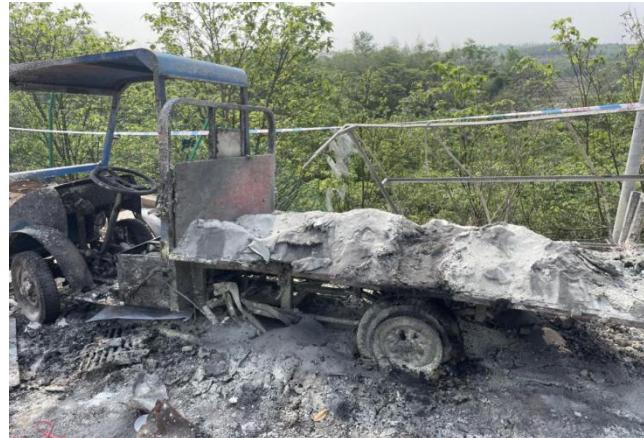
图三 爆炸烧毁 60#氧化剂粉碎工房前的电瓶车
