株洲茶陵龙华生态农牧公司

“5·26”一般中毒窒息事故调查报告

株洲市人民政府事故调查组

2024年11月

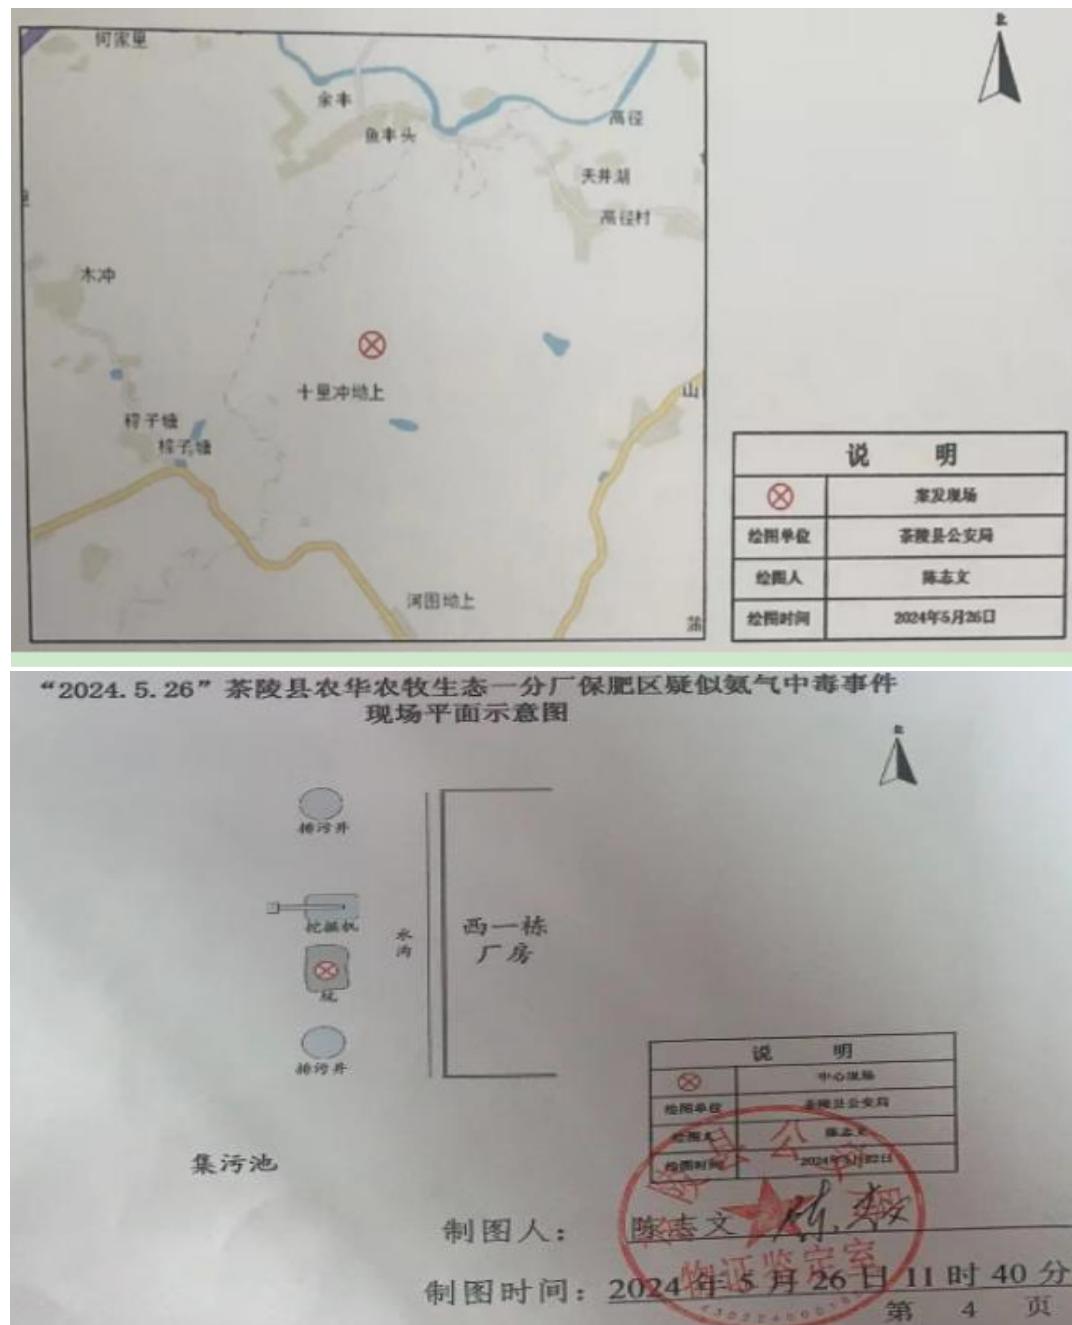
图1 “5.26”事故位置示意图

中心现场位于茶陵县严塘镇龙华生态农牧有限公司一分厂保肥区西一栋厂房西侧水泥地新挖地坑（以下称为：沉沙井）。该地坑东距厂房260cm，南距围墙820cm，坑口南北长246cm，东西宽200cm，坑深255cm。坑内靠南侧搭有一个铝合金楼梯，楼梯长300cm，坑底有一个塑料桶、一把断锄头、两双拉手塑料拖鞋、一双灰色雨鞋等物，灰色雨鞋旁边可见排污管局部管体。

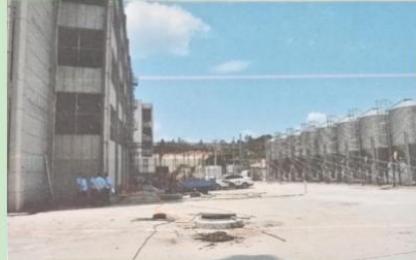
图 1 事故现场方位(由北向南拍摄)

坑口北侧80cm处头西尾东停放一辆挖掘机，坑口西侧80cm处堆放一堆泥巴。坑口南侧770cm处有一口排污井，井口盖有井盖，井内污水距井口260cm。坑口北侧相对应位置有相同排污井2个，每两个排污井相距约800cm。现场一分厂保肥区集污池位于西一栋南侧空地，集污池西侧连接有黑色塑料排污管。排污管道位于C1区保肥一栋舍西侧，呈南北走向，管道内径

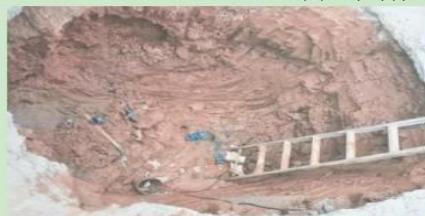
图 6 新挖沉沙井坑内状况

随后停止了当天的作业施工。因挖掘机施工作业造成开挖沉沙井下方的排污管道松动，排污管道内产生的有毒有害气体渗漏至新开挖的沉沙井内并集聚（后进行现场勘查时该井内积有粪水）。5月26日7:00，刘某苟、谭某桃在施工现场作业，谭某桃下到沉沙井进行土方清理施工作业时晕倒，施工人员刘某苟见状，当即下去查看情况后也随即晕倒，上方施工人员段某娇发现情况不对后大声呼救，养殖基地工作人员听到呼救声后先后赶到现场，其中王某勇跑在最前面，看到情况危急，在未做好任何安全防护的情况下，盲目下井紧急施救，在施救过程中很快晕倒在沉沙井内。

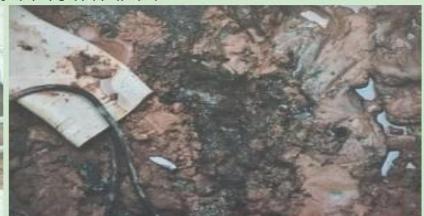
图 7 新挖坑内底部疑似排污管局部管体

方冒险进行挖掘作业，因操作不慎导致排污管道松动造成管道内的硫化氢、非甲烷总烃等有毒有害气体渗漏集聚至施工沉沙井内；施工人员难以辨识沉沙井底集聚有毒有害气体导致中毒。
