# 荷塘金山街道株洲职安人力资源管理服务有限公司“2·23”一般机械伤害事故调查报告

株洲市荷塘区人民政府事故调查组  
2025年8月

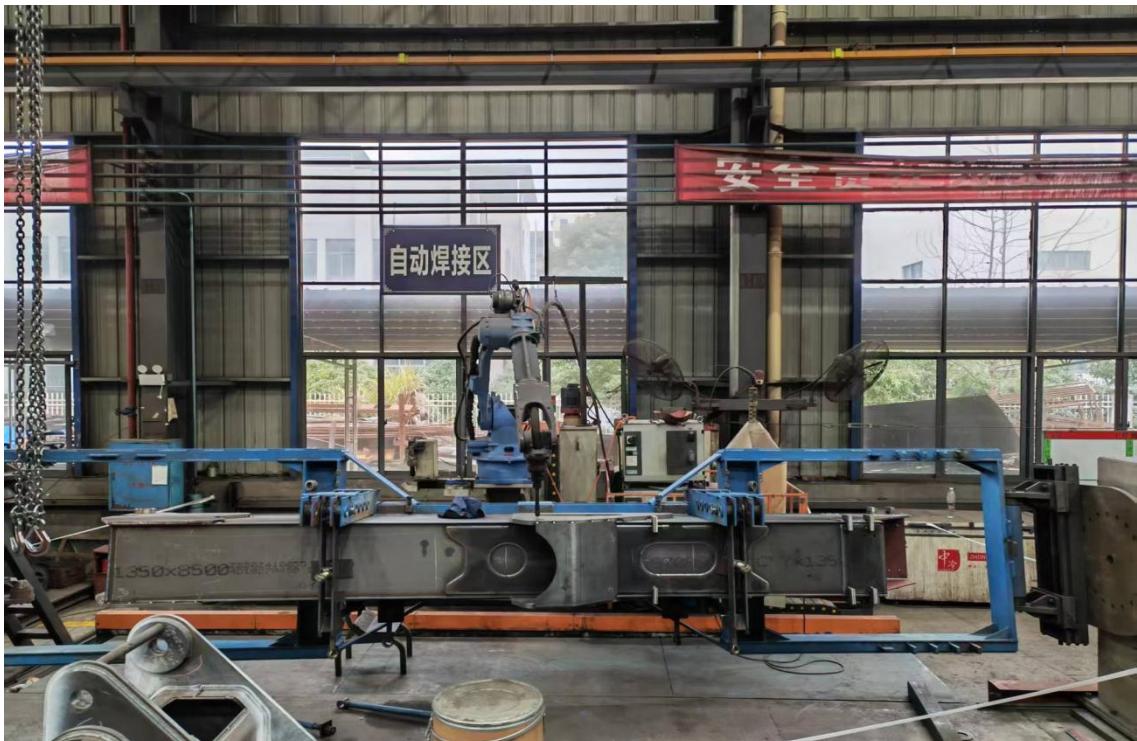
（4）机器作业区域未见设置警示标志和封闭的防护栏。

图 1 事故现场作业区域正面

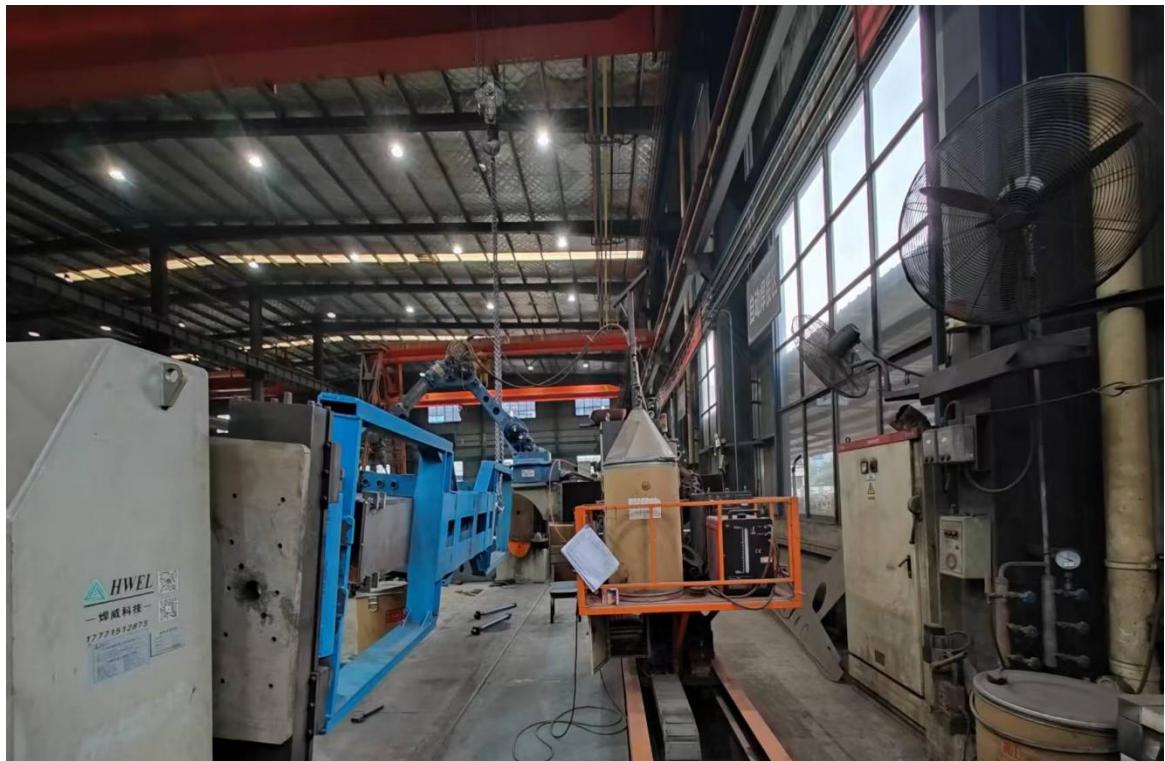
图 2 事故现场作业区域侧面

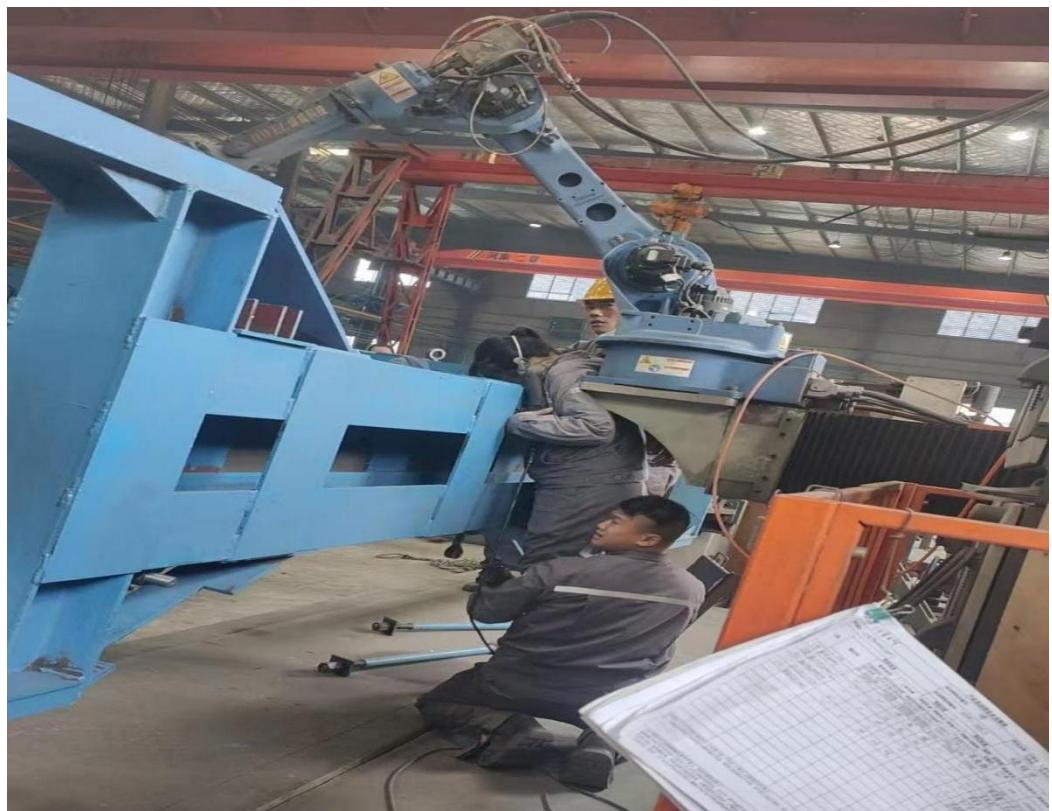
（2）死者 李某荣 被挤压在机器人与工装之间，呈站立姿势，面北背南。

图 3 李某荣挤压在机器人与工装之间

作业区域未按规定设置安全围栏和安全警示标志，李某荣 在

中挖大臂机器人焊接系统安装调试工作时，违规违章进入机器手臂活动区域，被机器手臂挤压致死。

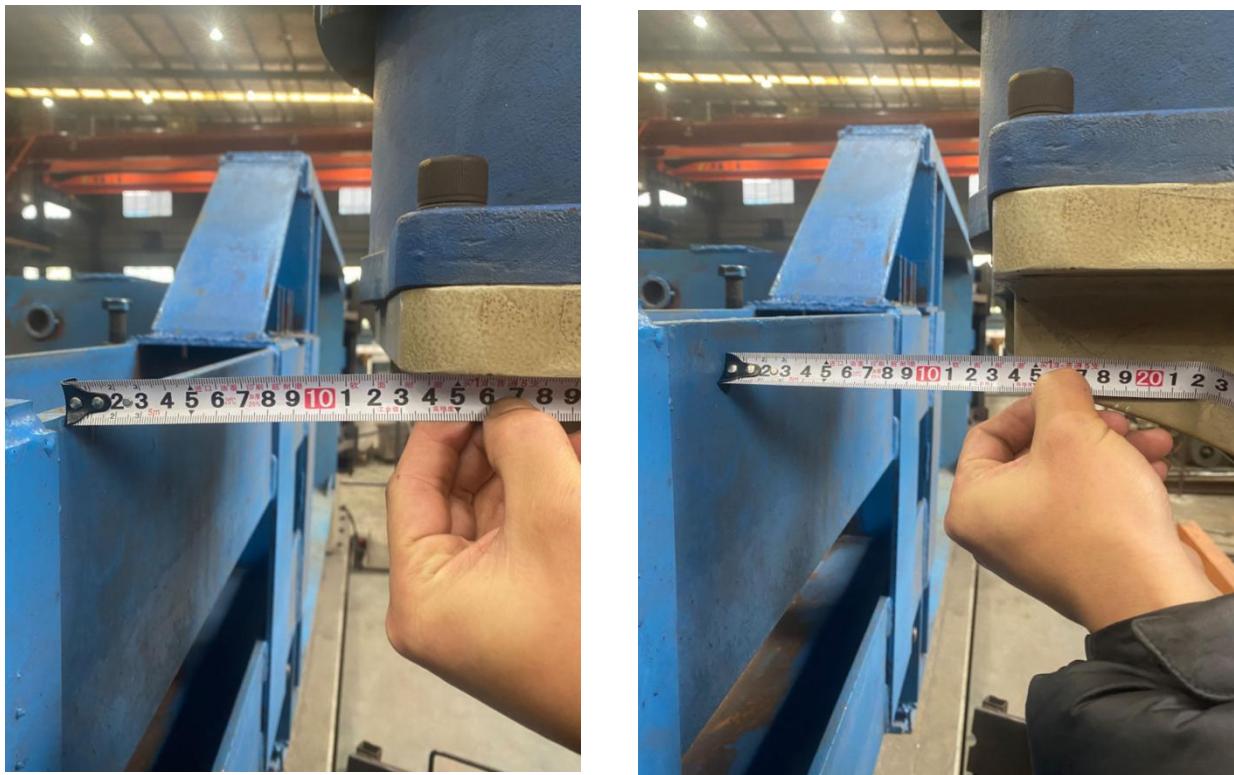
（3）机器人挤压部位上端与工装的间距为 13 厘米，下端的间距为 14 厘米。

图 4 机器人挤压部位上端与工装的间距为 13 厘米, 下端的间距为 14 厘米。
