## 株洲市荷塘区人民政府 关于10·30坍塌事故调查报告的批复

# 广东领汇建设工程有限公司“10.30 坍塌事故” 调 查 报 告

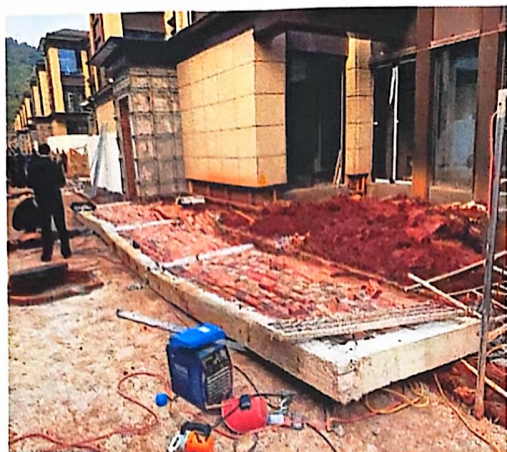
图 1

2、坍塌围墙为砖混结构，4 根围墙构造柱底部已被电镐挫空，构造柱内钢筋裸露，围墙已坍塌。

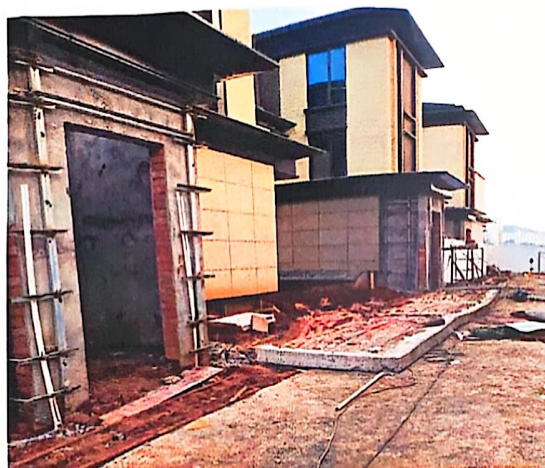
图 2

围墙长 10.06 米，高 2.26 米

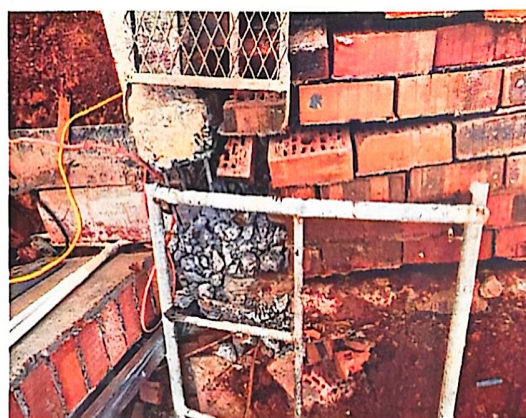
图 4

立柱根部被凿除的状况

杂工汤国文、凌小成没有按照从里而外、从上而下技术交底的要求凿除围墙,违反操作规程对构造柱的底部进行电镐凿除,

导致围墙因构造柱底部遭到外力破坏，失去预应力导致坍塌事故发生。

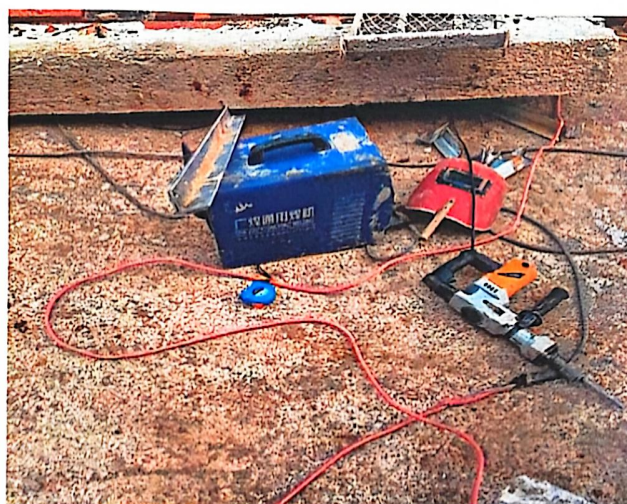
图 5

凿除围墙用的工具、电镐
