# 株洲市荷塘区人民政府

## 株洲市荷塘区人民政府 关于“3.02 起重伤害事故”调查报告的批复

# 武汉楚湘正和机械制造有限公司

## “3.02 起重伤害事故”调查报告

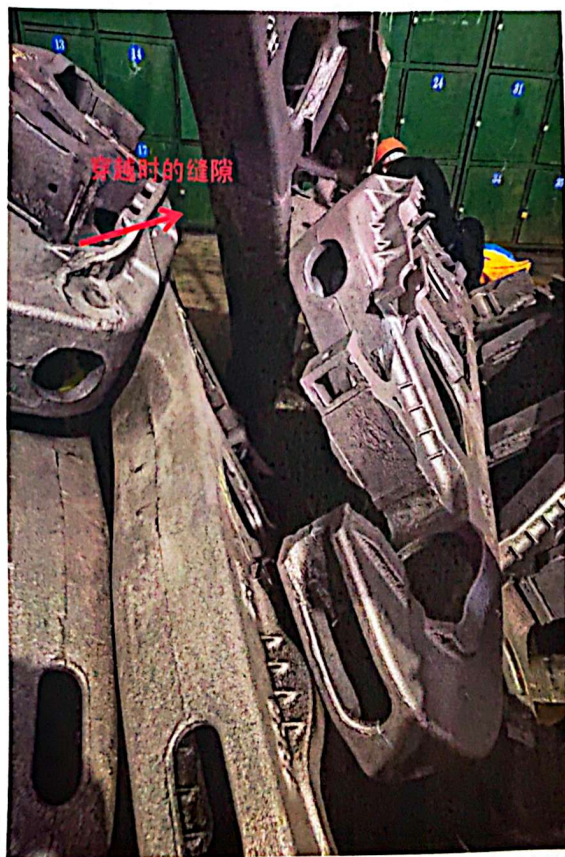
2、被检测产品 ZBK1 侧架堆放区没按规定堆放，堆放零乱，不规则。被起吊 ZBK1 侧架南侧未挂钩吊起，北侧上挂钩后，起吊至离地面 1.65 米。

现场图 1：穿越时的缝隙

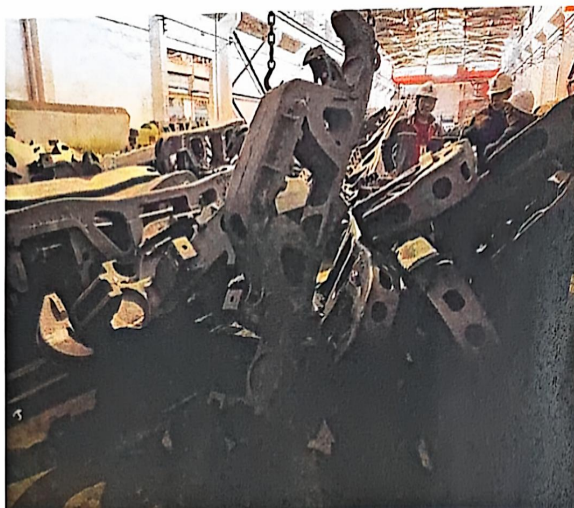
3、被起吊的 ZBK1 侧架南侧被吊起后，发生偏转，相应产品不同程度发生侧倒。

现场图 2：发生偏转的 ZBK1 侧架

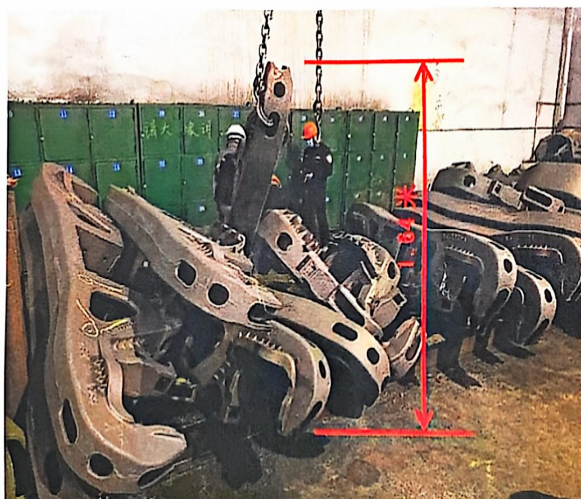
现场图 3：被二次起吊后 ZBK1 侧架最后状态

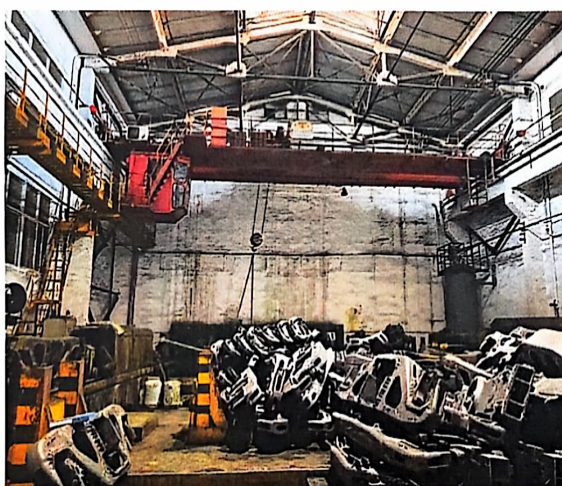
现场图 4：事故发生后的通用桥式起重机、零乱堆码的 ZBK1 侧架
