株荷政函〔2022〕26号

## 株洲市荷塘区人民政府 关于“4.10 高处坠落事故”调查报告的批复

# 江西匠工装饰工程有限公司“4·10 高处坠落事故”调查报告

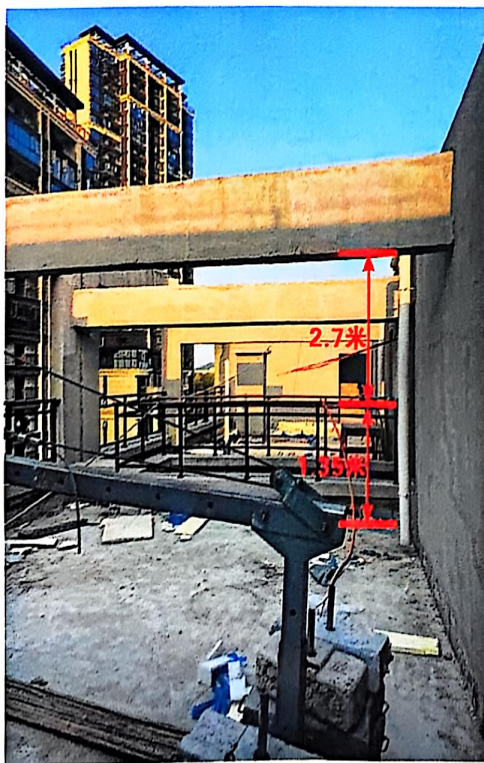
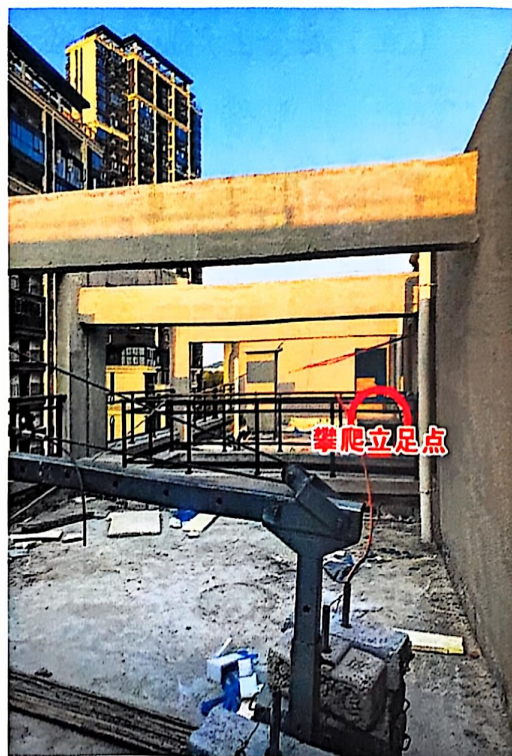
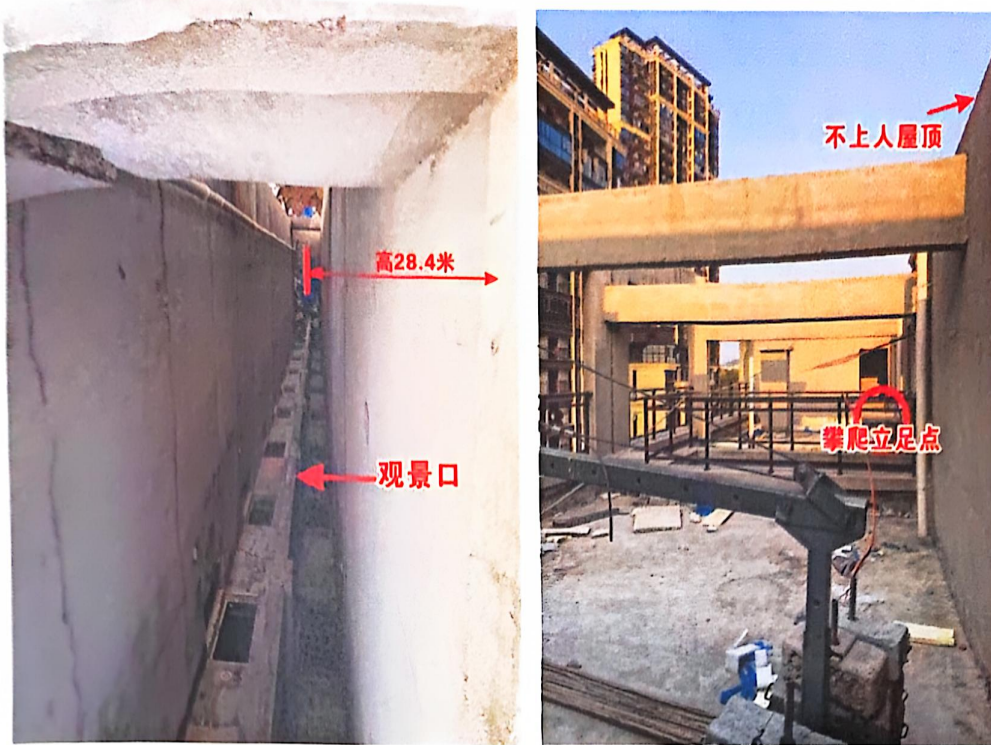
- 1、事故现场位于株洲中梁·建宁檀府项目 15#栋屋面，屋面铁质护栏顶部距地面 28.4 米。
- 2、屋面铁质护栏顶部距离屋面 1.35 米。
- 3、屋面铁质护栏顶部距不上人屋面距离为 2.7 米。
- 4、事故现场图。

件在不上人屋面，罗■虎在没有系好安全带并没有使用攀爬工具的情况下，踩在 15#栋屋面铁质护栏顶部向不上人屋面攀爬。因未抓稳，罗■虎失去平衡从观景口坠落至地面，当场死亡。

劳务工罗■虎违反安全技术交底要求，攀爬作业不规范系安全绳，且没有使用攀爬工具，攀爬时由于身体失去平衡坠落至地面导致高处坠落事故发生。

(二) 江西匠工装饰工程有限公司要认真吸取事故教训。单位主要负责人要认真履行安全生产管理职责，在以后的生产经营活动中，定期开展事故隐患排查，加强安全生产管理和监督工作，及时消除事故隐患。教育职工按章操作，禁止冒险作业，杜绝安全生产事故再次发生。
