# 株洲醴陵市潘家冲矿业有限公司“5·15” 一般坍塌事故调查报告

株洲市人民政府事故调查组  
2025年7月14日

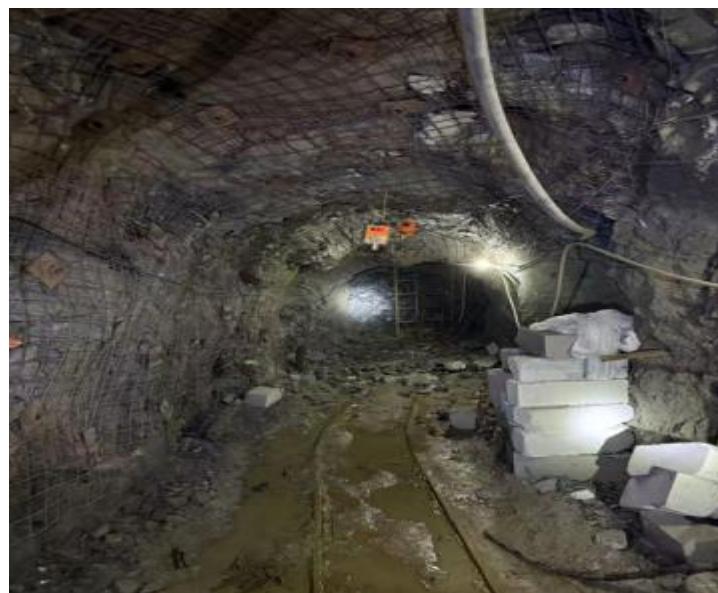
图 5.1-1 10 号出矿穿脉现场照片一

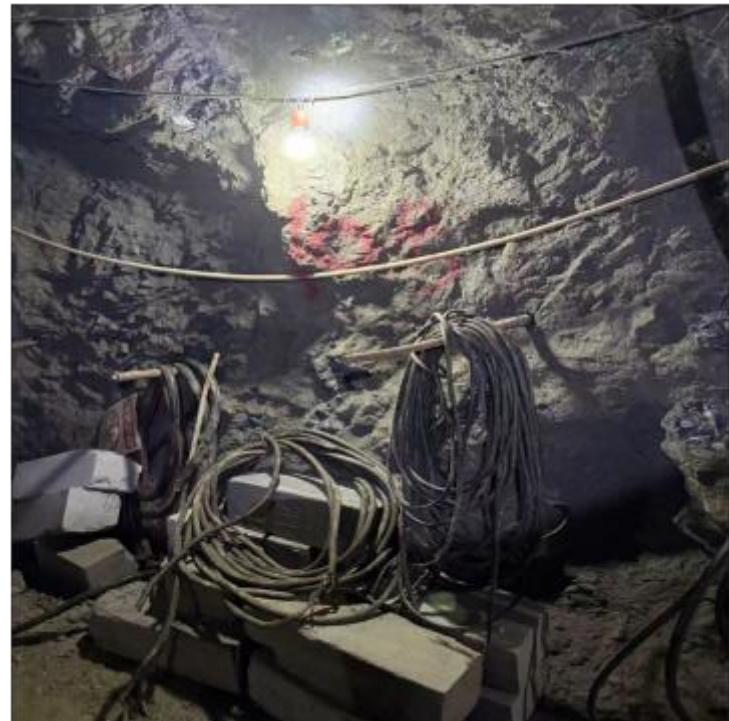
图 5.1-2 10 号出矿穿脉现场照片二

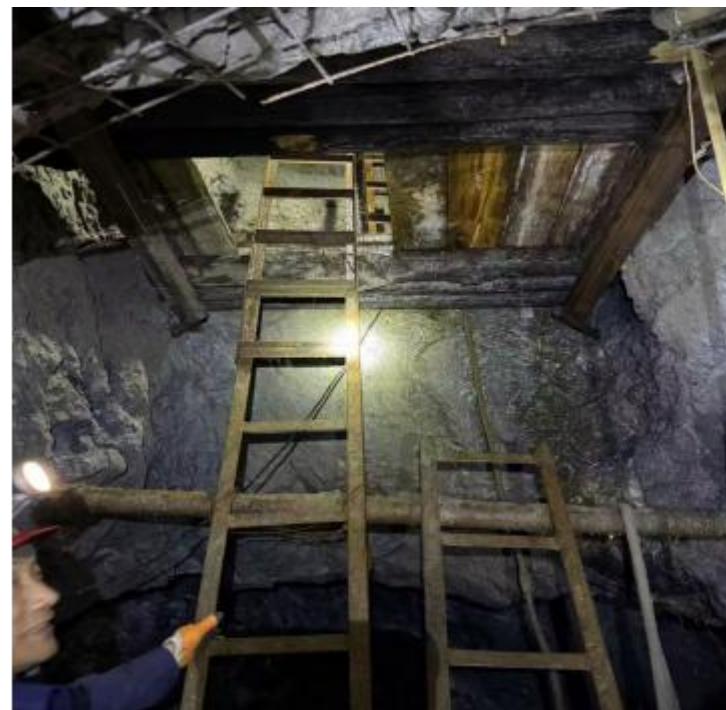
10 号穿脉为 630-2 采场北天井，为六中段平巷进入采场内主要出入口，现场勘察天井爬梯连通采场（由下往上）第一个分层联络道，距六中段平巷高差约 9m，分为 2 部爬梯设置，2 部爬梯间有简易平台（事故后整改完成）。

图 5.1-3 630-2 采场天井 2 部爬梯间简易平台照片（事故后整改）

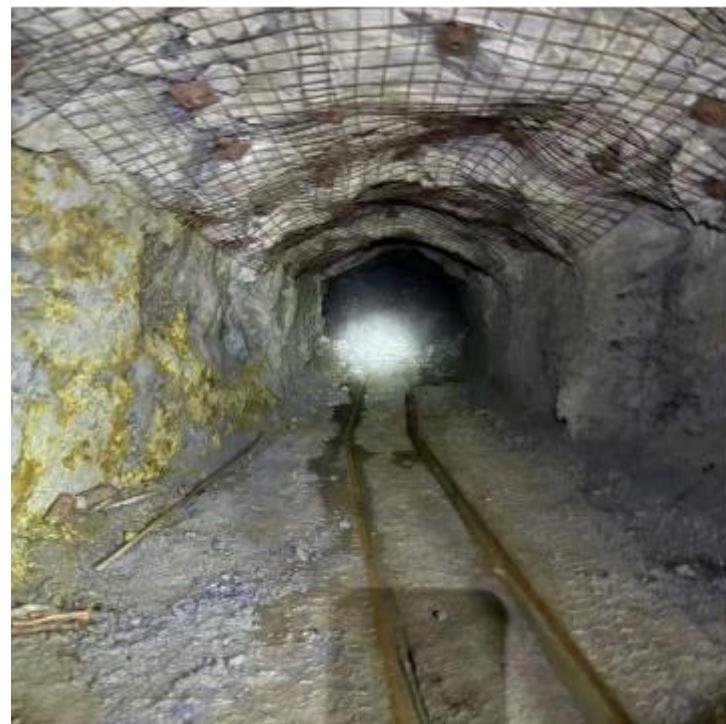
3. 采场内已开始正常开采，南侧行人通风天井与采场联络巷高约 9m，往南方向依次对应下部 11 号~17 号出矿穿脉。其中 12 号出矿穿脉距北侧行人通风天井约 12m。12 号出矿穿脉巷为平巷，长度约 15m，断面约 2.5m × 2.5m，底部铺有轨距 600mm 钢轨，连接六中段平巷。端头为采场内采掘落矿矿石堆，无开天窗情况。平巷顶部岩层有松散冒落小块石，上部已锚杆挂网。

图 5.1-4 12 号出矿穿脉现场照片

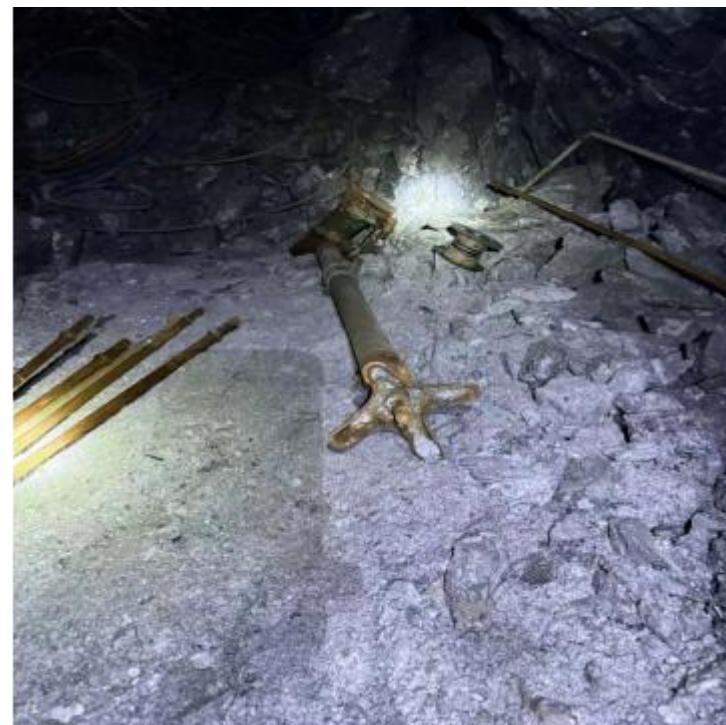
图 5.1-5 630-2 采场内事故抢险点风钻机照片

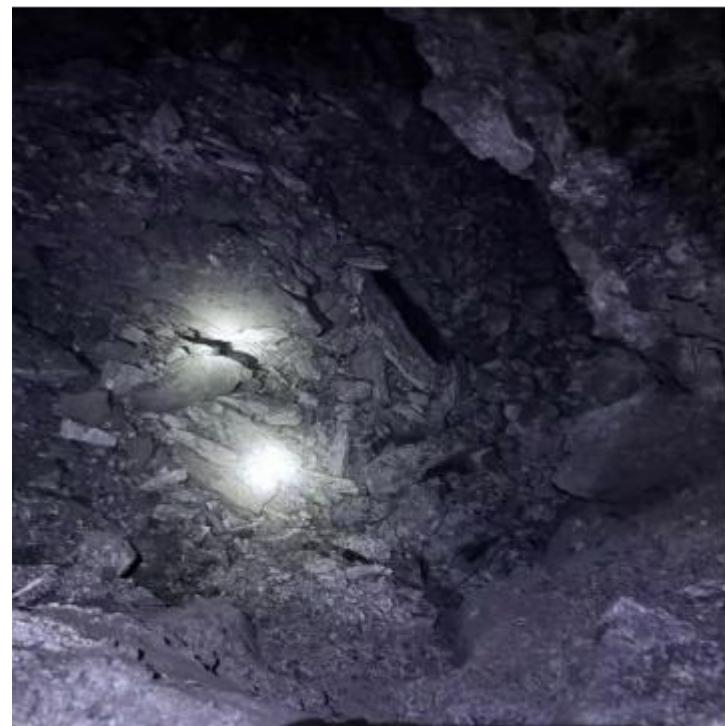
4. 沿 630-2 采场北侧行人通风天井联络巷进入采场后，往南约 12m，为 12 号穿脉矿石堆，即事故前矿石悬拱留空处，事故抢险后现场可见  $2m \times 3m$  (长  $\times$  宽) 矿坑，深度约 1m。采场内矿块块度约 100 ~ 600mm，目测矿块块度范围 100 ~ 300mm 矿块约占 80%，300 ~ 600mm 矿块约占 20%。矿坑正下方为 630-2 采场 12 号出矿穿脉。

图 5.1-6 630-2 采场事故抢险后凹坑照片

2025年5月14日，630-2采场岩性发生变化，爆破孔距、孔深及装药量仍按原经验参数进行爆破作业，致使爆破落矿后大块数量偏多，落矿后未对大块矿石进行二次破碎作业，造成大块矿石在12号出矿穿脉上部悬拱留空，形成安全隐患。

2025年5月15日，李某录在作业前未对采场内松散矿石堆是否存在安全隐患进行排查，未发现12号出矿穿脉上部悬拱留空安全隐患；在松散矿石堆上拖运风管前未认真落实作业前安全确认制度，震动和踩踏矿石堆，造成悬拱留空失稳坍塌，将其掩埋在矿石之中，造成死亡。

（三）强化技术保障，提升企业本质安全水平。一是企业要坚持技术先行，指导安全生产。科学合理安排井下采掘作业计划。二是强化作业规程和安全技术措施的编制、审查审批及贯彻执行。编制的技术措施要切合实际，对安全生产具有指导作用。矿山企业要认真组织各部门对作业规程、安全技术措施进行会审，并根据作业地点的变化进行补充完善。三是要优化采场爆破参数设计，采场落矿后发现大块矿石应及时二次破碎。四是健全完善矿山安全“六大系统”建设，确保有效运行。五是要进行技术革新。优化采矿工艺参数，及时进行采空区充填，提升本质安全水平。

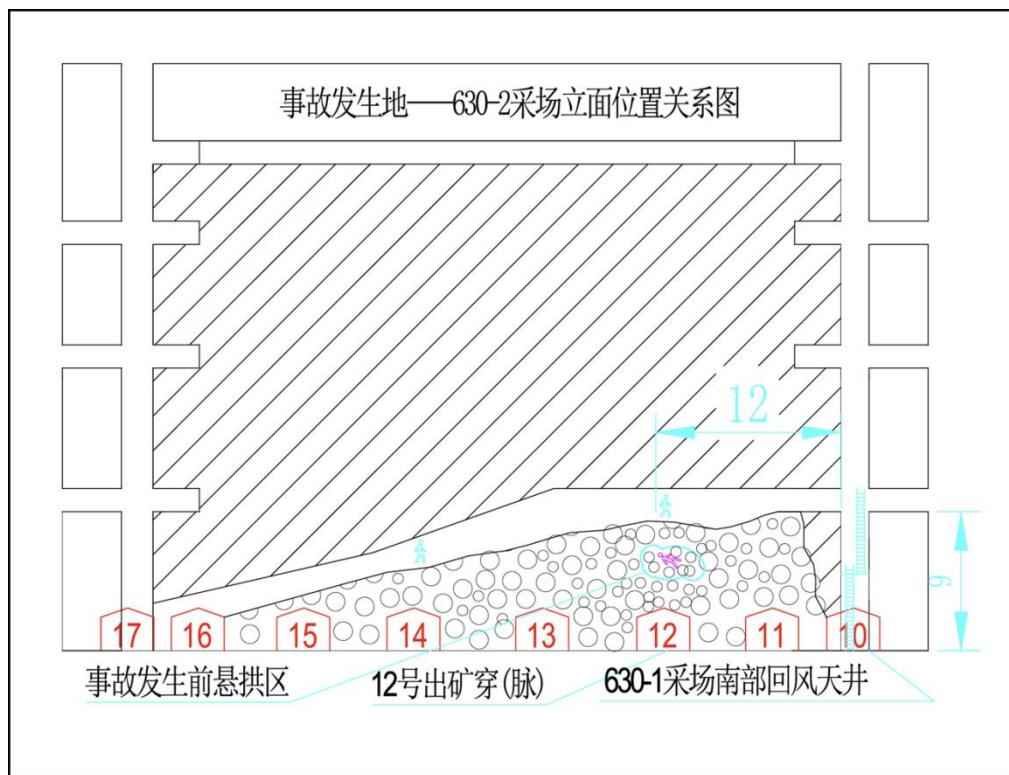
10 号穿脉第一分层联络道往南约 12m，为 12 号穿脉正上方，为事故抢险挖掘出 李光录 位置。

图 5.1-7 事故抢险后现场位置关系图
