# 石峰铜塘湾街道仇让虎 “3·25”一般坠落事故调查报告

编制单位：株洲市石峰区政府事故调查组

编制日期：2025年10月27日

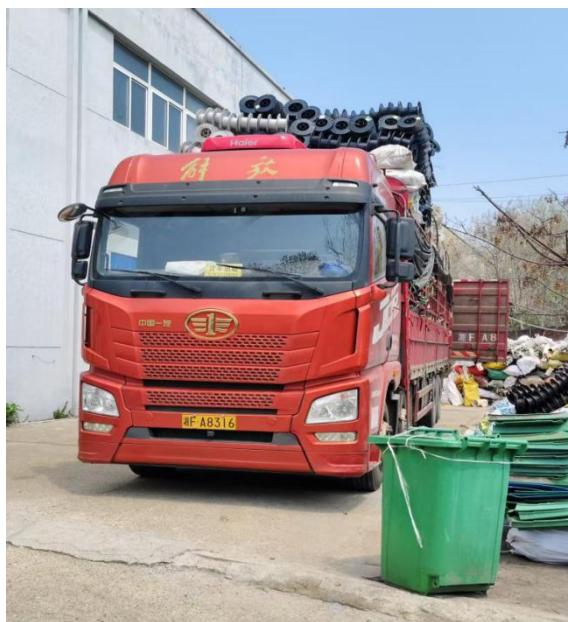
事故发生后，经现场查验：装车的车辆型号为解放牌重型货车，车牌为湘 FA8316，车辆高度 4 米。总长度 12 米（货箱 9.6 米，驾驶舱 2.4 米），宽度 2.5 米。车头副驾驶侧地面有一滩血迹。

图 1 运输车辆图片

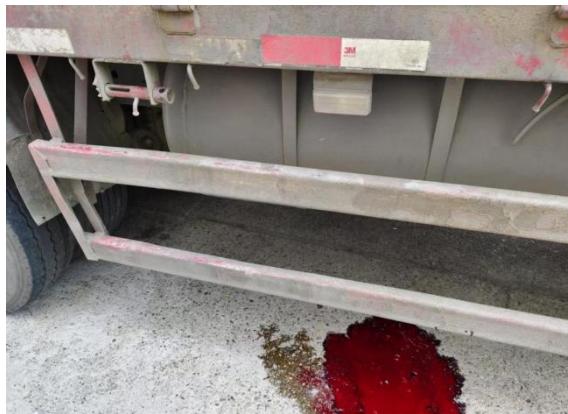
图 2 事故现场图片

仇让虎安全意识淡薄，在未取得高处作业证的情况下，且未采取任何防护措施，未系安全绳、未佩戴安全帽的情况下擅自登高作业，且死者在明显患有高血压、关节炎等职业禁忌的情况下从事登高作业，【《职业健康监护技术规范》（GBZ 188-2014）第 9.2.1.1】，系作业人员违章作业导致的坠落事故。

各小微经营主体(含无证)要针对自身经营特点严格按安全  
生产相关法律法规和标准要求做好风险辨识和隐患排查工作, 做  
好岗前安全生产培训教育、技术交底, 严格按标准要求配备和使  
用劳动防护用品, 杜绝安全生产的“三违”现象, 购买保险。
