石峰清水塘石峰区忠平再生资源回收部 “7·26”一般机械伤害事故调查报告

编制单位：株洲市石峰区政府事故调查组

编制日期：2025年9月23日

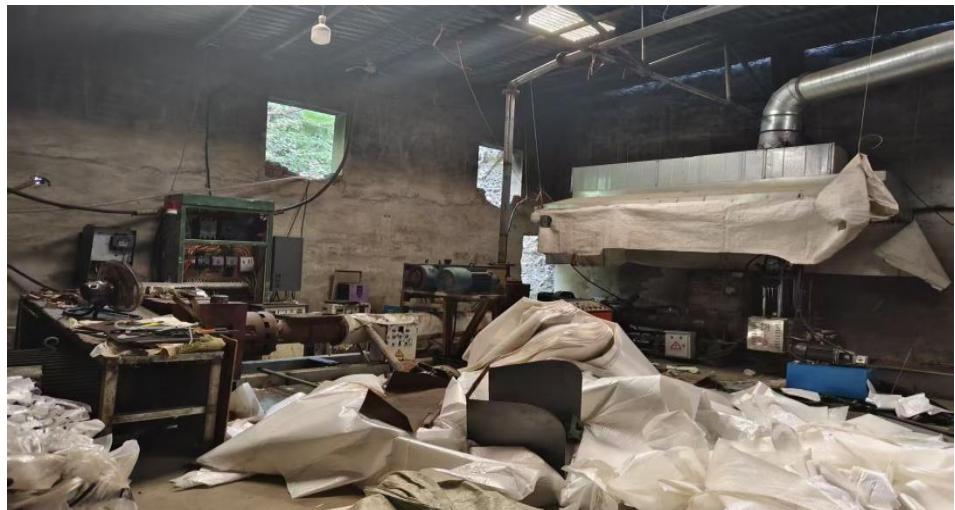
图1 主要设备

2025年2月份，叶某某租用了回收部约150平米厂房从事废旧塑料的回收加工，新装一条造粒生产线。2025年4月份开始投用生产，其工艺流程为：收集→破碎→分离除杂→熔融→切粒，主要设备情况见图1。

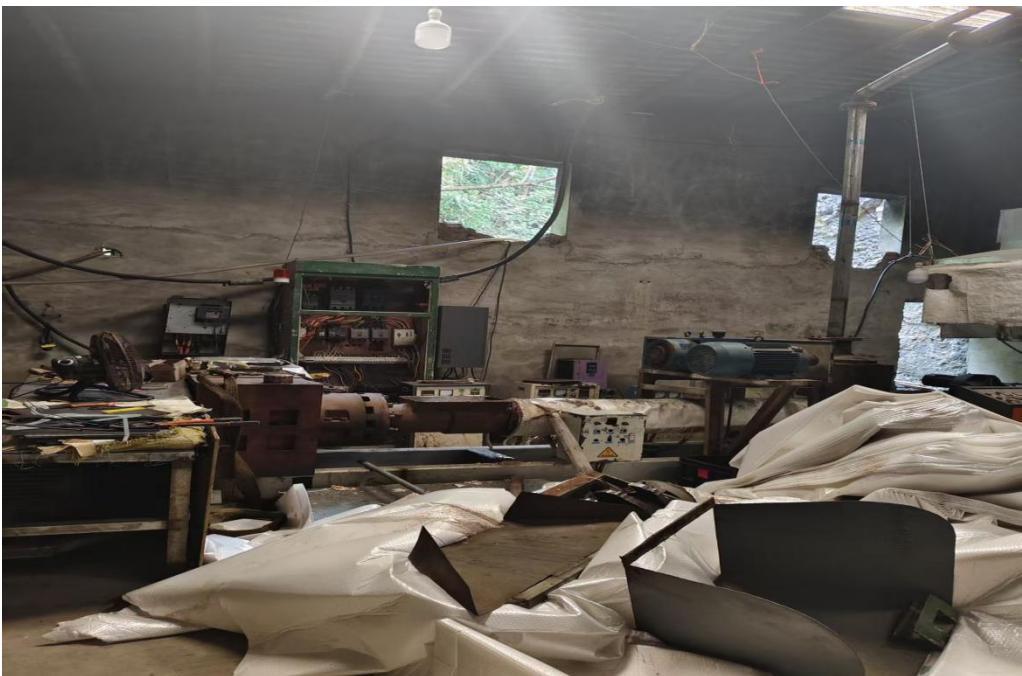
图2 现场图片

事故发生后，经现场查验：现场为一条塑料造粒生产线，伤者是在投料进塑料粉碎机时造成的卷入机械伤害，投料处杂物较多，无固定的操作平台。

作业人员安全意识淡薄，未接受相应安全知识培训，安全知识和技能缺乏，在无固定投料平台作业时使用塑料板作为平台作业，系作业人员违章作业导致的机械伤害事故。

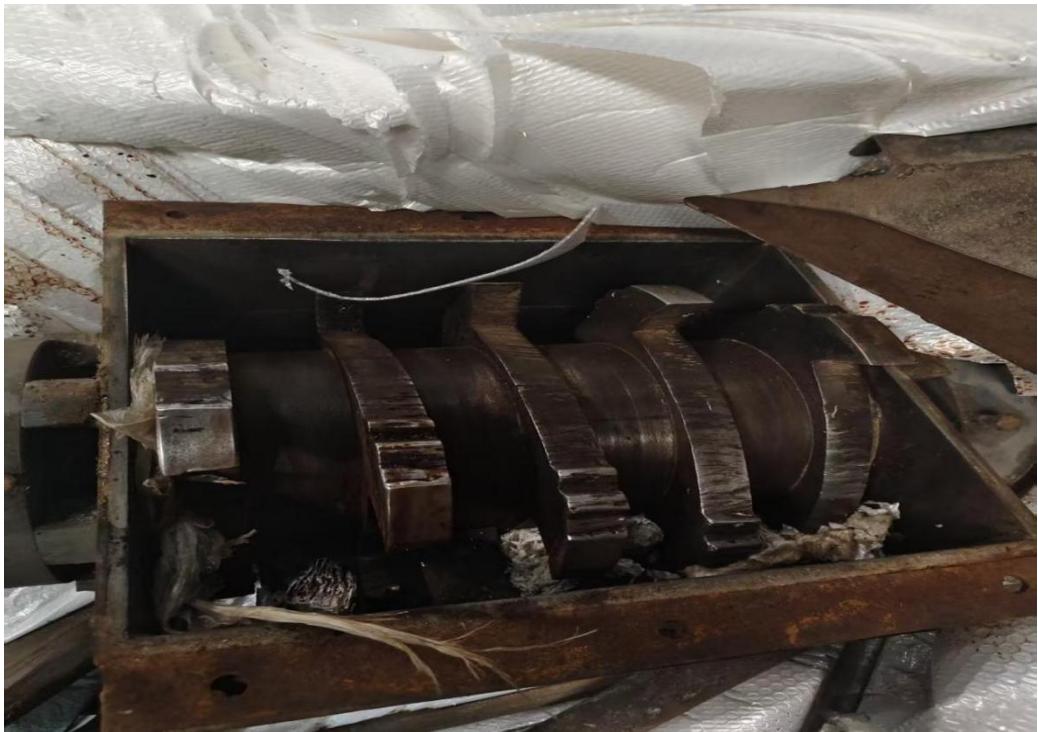
图 3 塑料粉碎机图片

(3) 塑料粉碎机投料口未设置防护装置^[3]，未设置稳定防

[3] 不符合《机械安全 防止上下肢触及危险区的安全距离》（GB 23821-2022）规定的距离要求以及《生产设备安全卫生设计总则》（GB 5083-2023）第 6.1.5 条：以作业人员的操作位置所在平面为基准，凡高度在 2m 之内的所有传动带、转轴、传动链、联轴节、带轮、齿轮、飞轮、链轮，电锯等外露危险零部件及危险部位，均应设置安全卫生防护装置。

滑的操作平台^[4]。

(4) 未对作业风险进行辨识^[5], 未识别出粉碎机投料口无防护栏和无稳定的操作平台容易造成人员被卷入的风险。
