株洲市石峰区金盆岭区域土壤污染治理工程

效 果 评 估 报 告

湖南华科环境检测技术服务有限公司常德分公司

二〇一九年九月

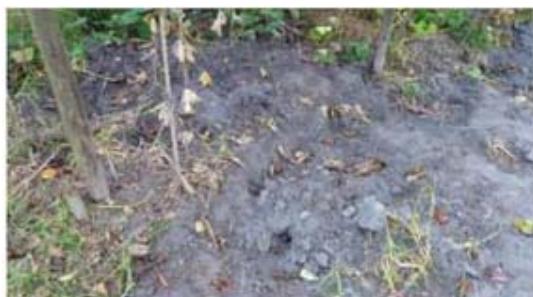
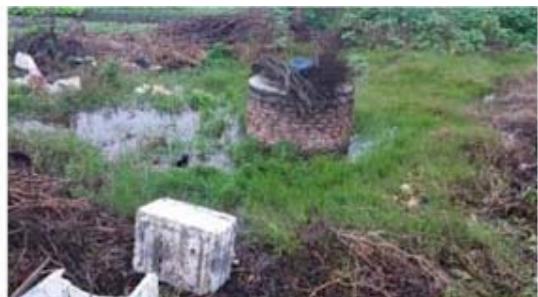
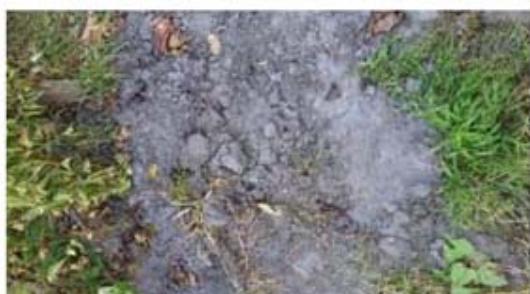
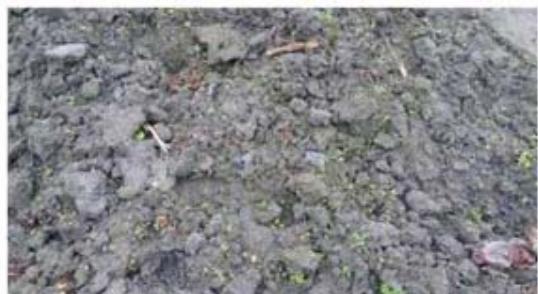
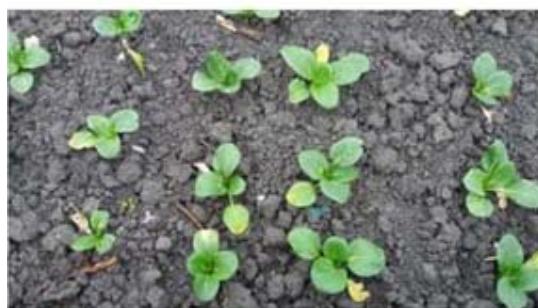
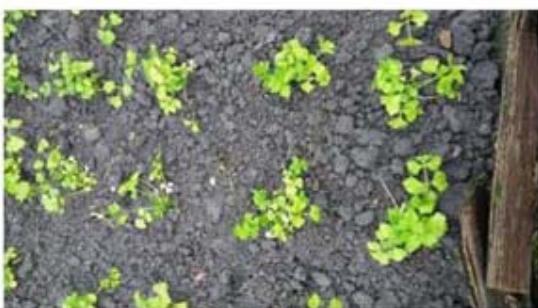
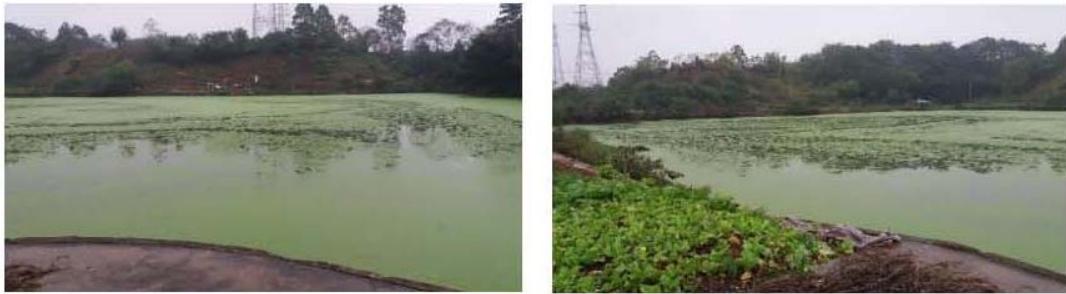
图 3-1 场地治理前原状

金盆岭区域在上世纪六七十年代为多处分散的水塘，后被清水塘冶炼企业产生的煤渣以及周边产生的建筑垃圾填平，治理前当地村民在填平的区域种植蔬菜。根据历史监测数据表明，该区域土壤重金属超标主要原因源于区域内一家已关停涉砷企业（安特锑业）。

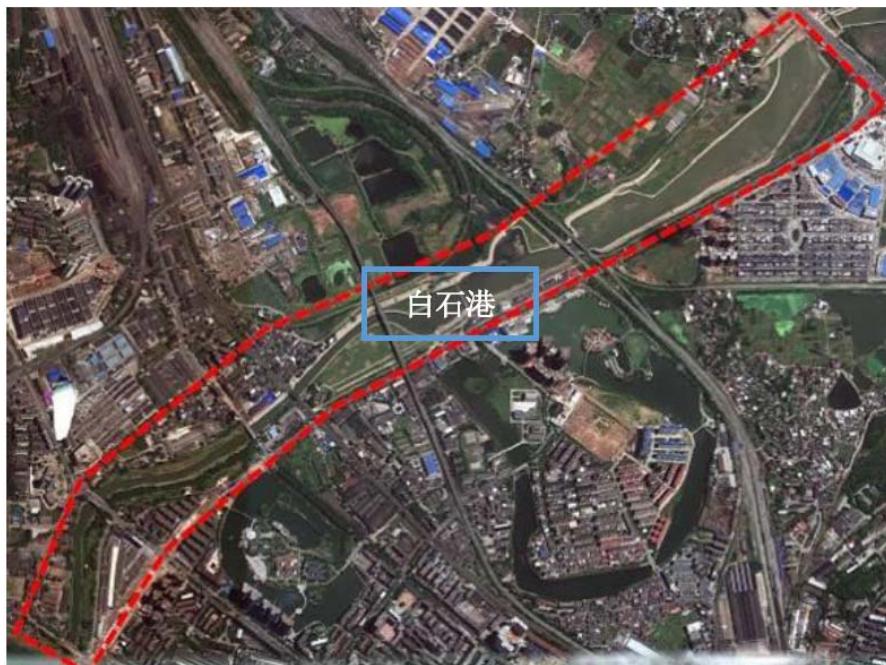
图 3-2 白石港概况图

白石港是湖南省株洲市境内的一条河港。白石港为湘江一级支流，古称江山渡，水源始出浏阳翻仙。位于湘江右岸，两岸地形起伏大，流域面积 346km^2 ，干流长度 28km，宽约 20-30m，水深 1-2m 左右，流量 $1.0\text{-}5.2\text{m}^3/\text{s}$ 。白石港位置见下图。

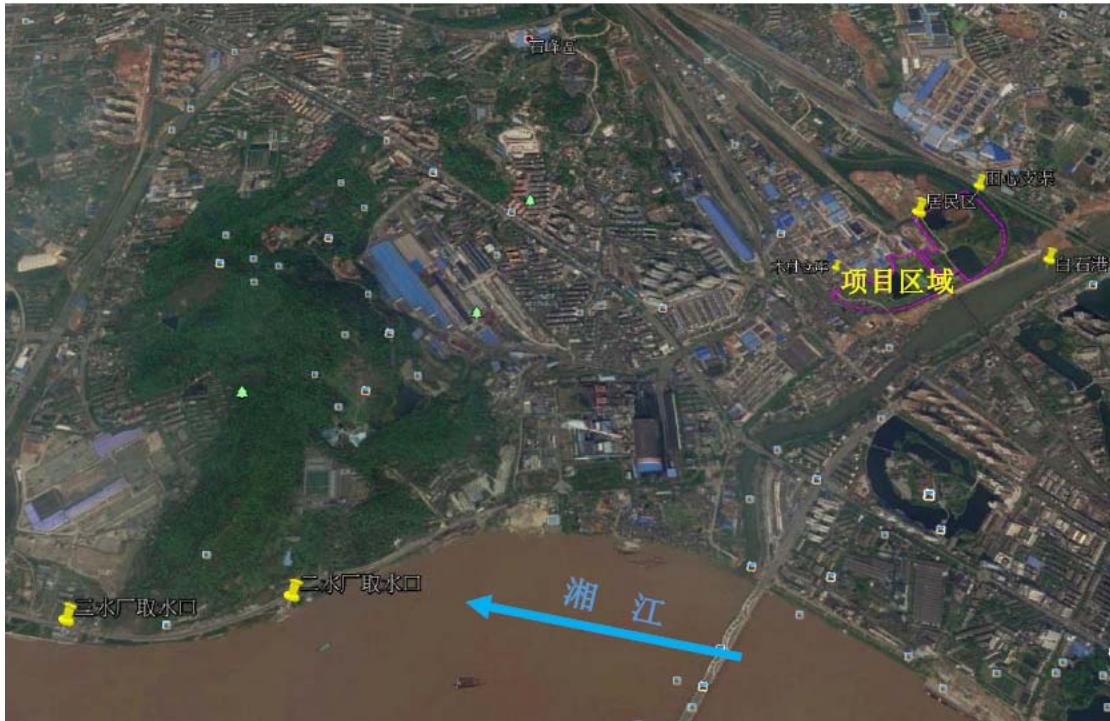
图 3-3 敏感目标相对位置关系

污染区域距离湘江仅 1300m，且白石港港水直接汇入湘江内，区域内的污染也会对湘江水质造成影响。白石港下游就是株洲市第二及第三水厂的取水口，湘江的污染也会影响到株洲市的饮用水水质。
