建设项目环境影响报告表

项目名称: 龙头水库-二级水电站建设项目
建设单位: 茶陵县龙头灌区管理所

湖南绿鸿环境科技有限责任公司
编制日期: 2020 年 08 月

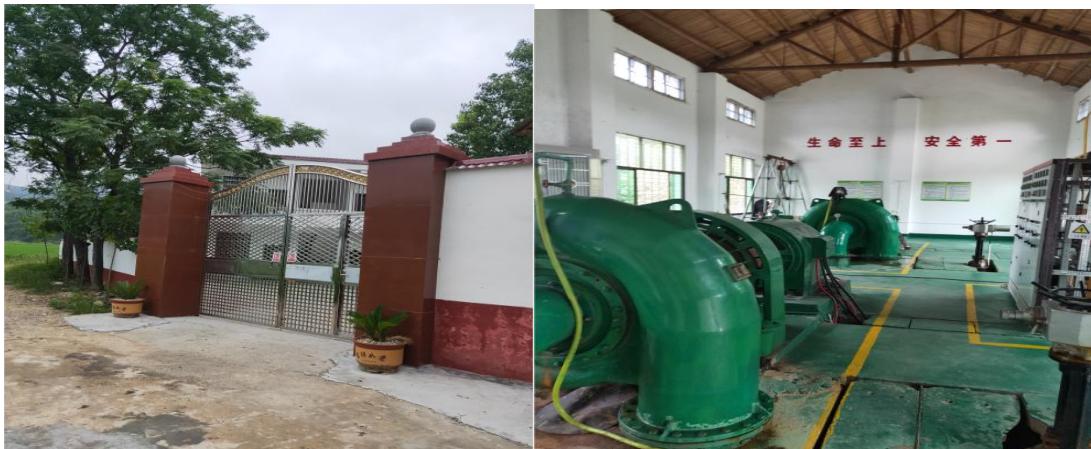
图 1-1 厂房及设备现状

厂房内设置水轮机及发电机，厂房南侧为值班室、库房，厂房外北面为升压站。

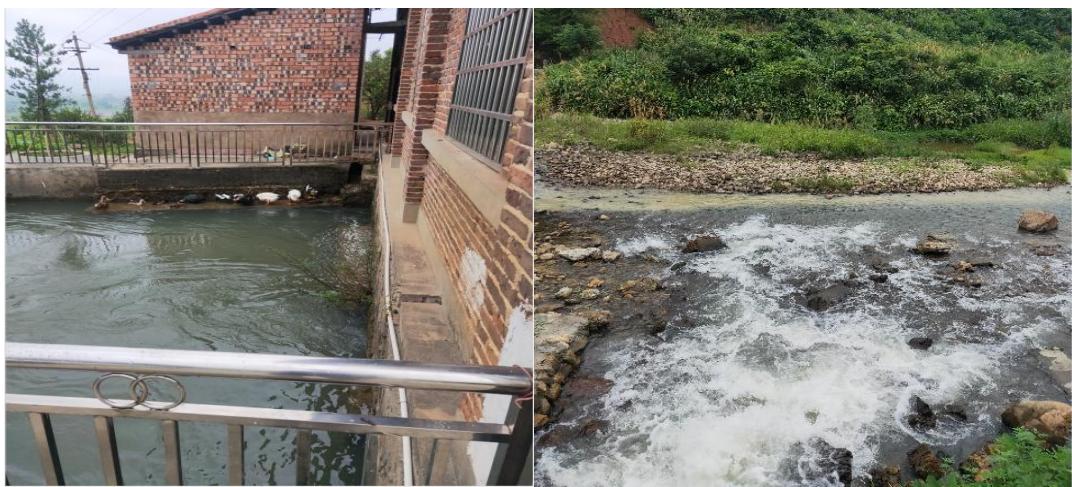
图 1-2 一级电站尾水池（本项目前池）、尾水排口入洲陂河现状

压力前池：根据现场踏勘及建设单位提供资料，本项目不设置引水坝，取水由龙头水库一级电站的尾水供给，本项目的压力前池位于本项目电站上游500m处的龙头水库-一级电站尾水排口处，未占用基本农田，不涉及移民安置。

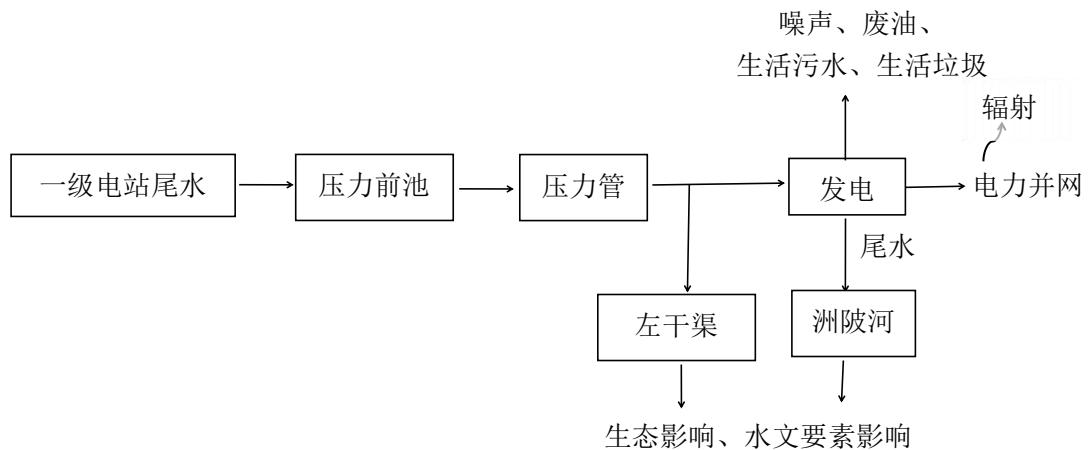
图 5-1. 工艺流程及产污环节图

本电站为引水式电站，电站通过龙头水库-一级电站尾水发电，水流压力前池，进入压力管道后再进入水轮机运转发电，产生的电通过升压站升压后经输变电线并入国家电网。
