# 建设项目环境影响报告表

项目名称: 迎丰电站建设项目

建设单位: 茶陵县祥云水电开发有限公司

湖南绿鸿环境科技有限责任公司

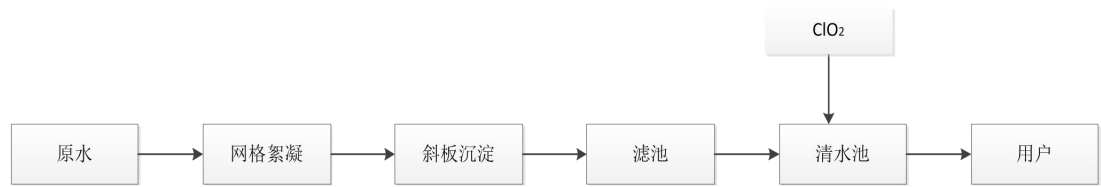
茶陵县虎踞水厂基本情况：茶陵县虎踞水厂的取水点位于迎丰村（北纬 26° 55'56.48"，东经 113° 28'44.75"），饮用水源地为山涧溪流形式；迎丰村取水口的溪水采集后由管道一体化净化装置处理，然后以管道的形式供给迎丰村的居民使用；虎踞水厂的制水工艺流程见图 2-1。

图 2-1 水厂工艺流程示意图

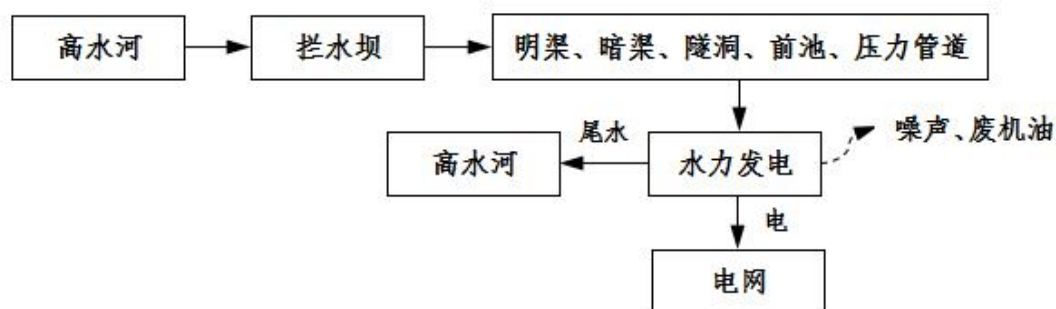
本项目营运期生产工艺流程如下：

图 5-1. 工艺流程及产污环节图
