# 建设项目环境影响报告表

项目名称: 茶陵县猴子跳圈电站建设项目

建设单位: 国营茶陵红色农场发电站

湖南绿鸿环境科技有限责任公司

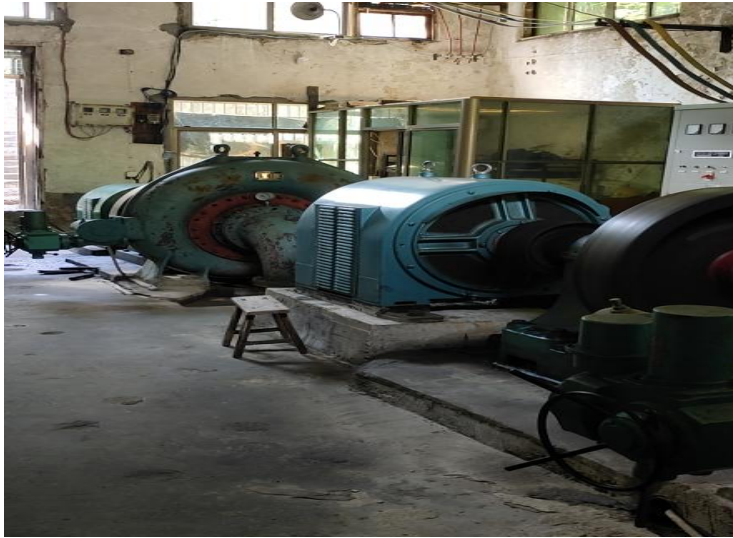
图 1-1 厂房内设备现状

厂房内设置水轮机及发电机，厂房内北侧为值班室，厂房外北面升压站。

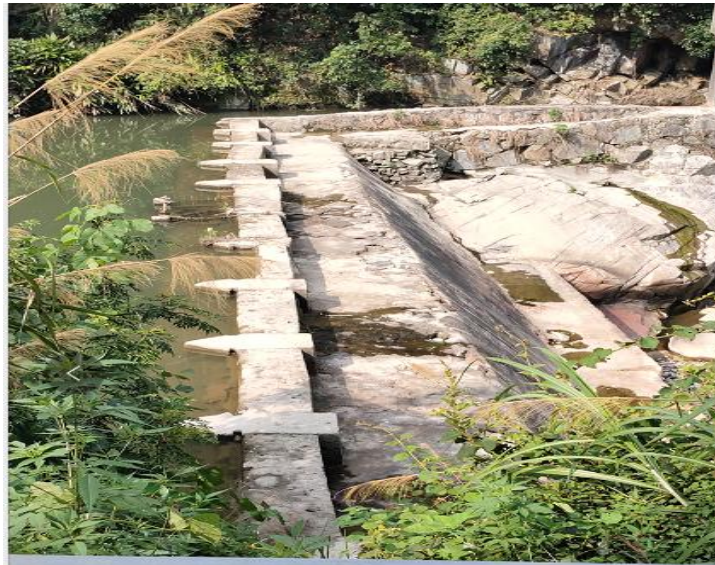
图 1-2 拦河坝、引水渠现状

本项目水电站发电厂房建于茶陵县火田镇红色农场四分场，拦河坝位于电站发电厂房西北面 1050m 处。在引水坝与电站之间通过引水渠、压力前池、压力管道等链接。
