# 建设项目环境影响报告表

## (生态影响类)

项目名称：株洲市醴陵市历史遗留矿山 2024 年生态修复项目（板杉镇、枫林镇等 8 个镇、街道增减挂钩项目）

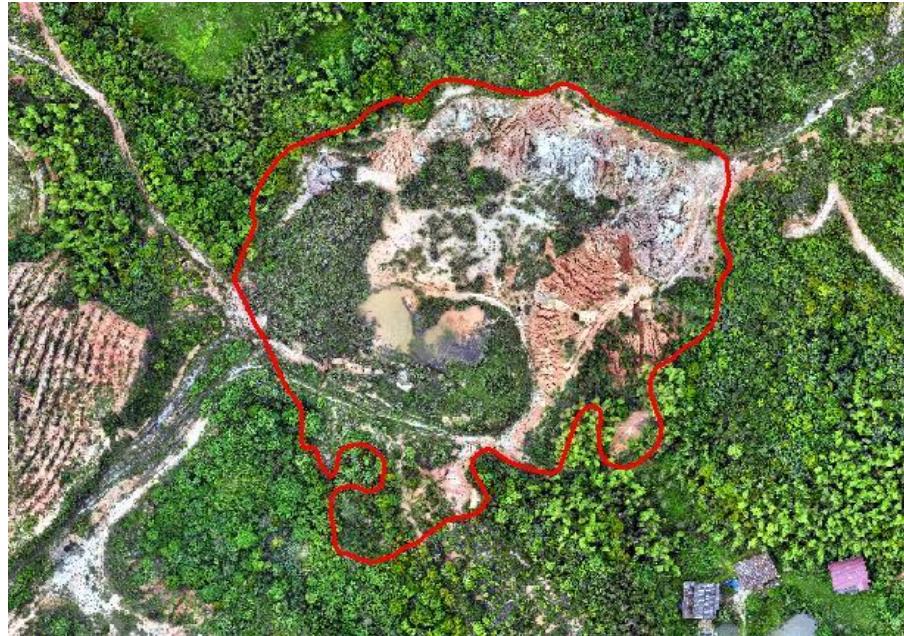
①醴陵市板杉镇东冲铺村建筑石料用灰岩矿（CT4302812016000178002）

该图斑原为建筑石料用灰岩采场，目前矿山所存在的主要生态问题为地形地貌景观破坏、土地资源占损，具体表现为采矿挖损土地，露采边坡挖损土地，使原始地貌景观受损，边坡水土流失，目前采损区内植被稀疏，见零星杂草灌木。

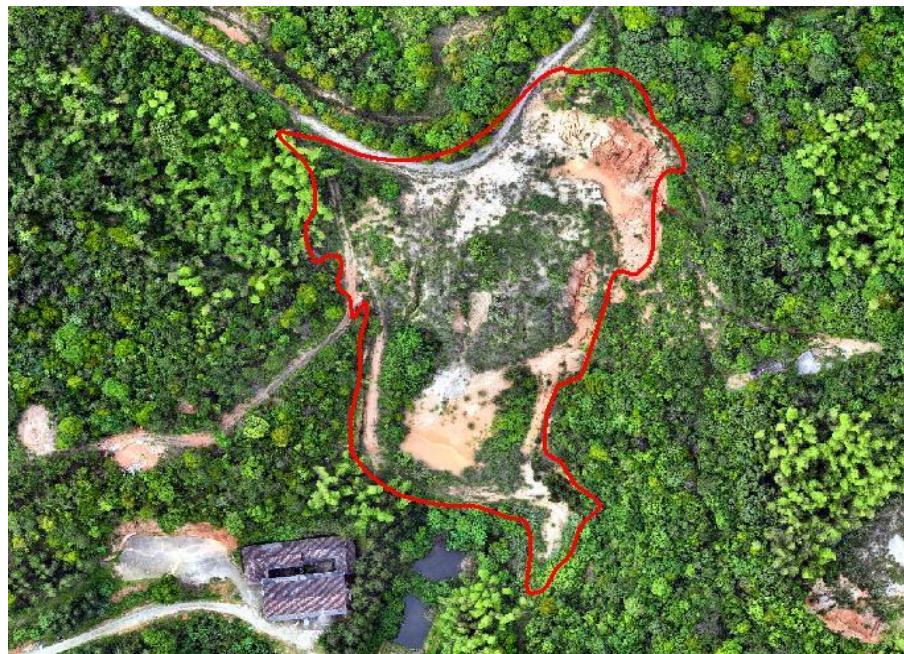
②醴陵市板杉镇流碧桥村建筑石料用灰岩矿（CT4302812016000178001）

该图斑原为建筑石料用灰岩采场，目前矿山所存在的主要生态问题为地形地貌景观破坏、土地资源占损，具体表现为采土挖损土地，露采边坡挖损土地，使原始地貌景观受损，边坡水土流失，目前采损区内植被稀疏，局部区域见零星杂草灌木。

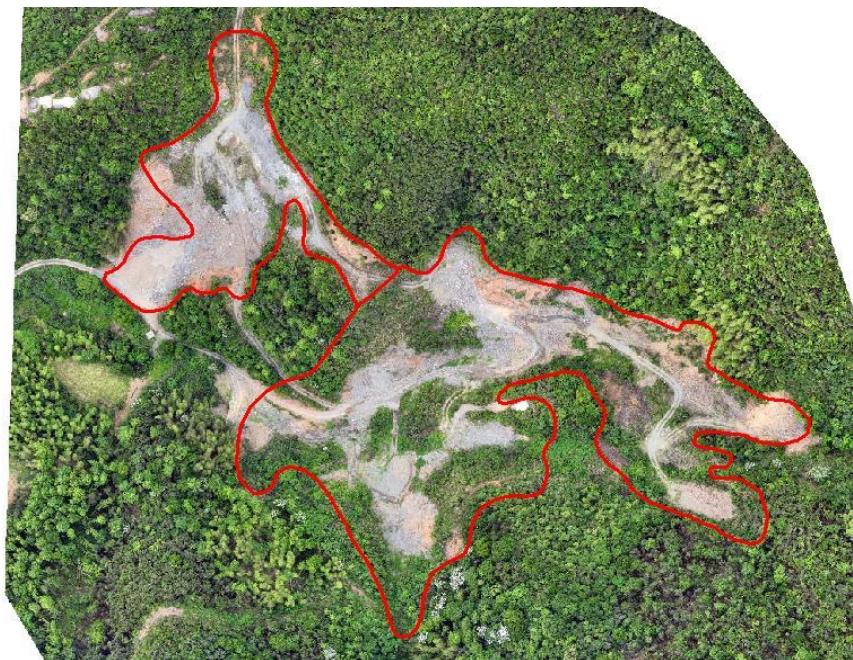
③醴陵市枫林镇隆兴坳村建筑石料用灰岩矿（CT4302812016601579001、  
CT4302812016601579002）

该图斑原为建筑石料用灰岩采场，目前矿山所存在的主要生态问题为地形地貌景观破坏、土地资源挖损、占损，具体表现为弃渣场压占土地，露采边坡挖损土地，使原始地貌景观受损，边坡水土流失，目前采损区内植被稀疏，见零星杂草灌木。

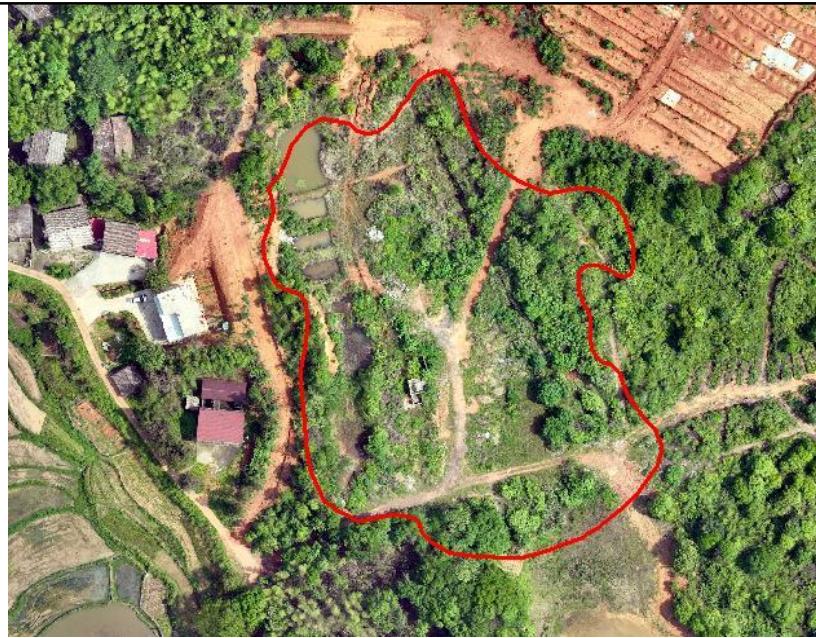
④醴陵市王仙双江机砖厂砖瓦用粘土生态修复工程  
(C4302812010127130092760001)

目前矿山所存在的主要生态问题为地形地貌景观破坏、土地资源挖损、占损，具体表现为植被破坏，露采边坡挖损土地，使原始地貌景观受损，边坡水土流失，目前采损区内植被稀疏，见零星杂草灌木。

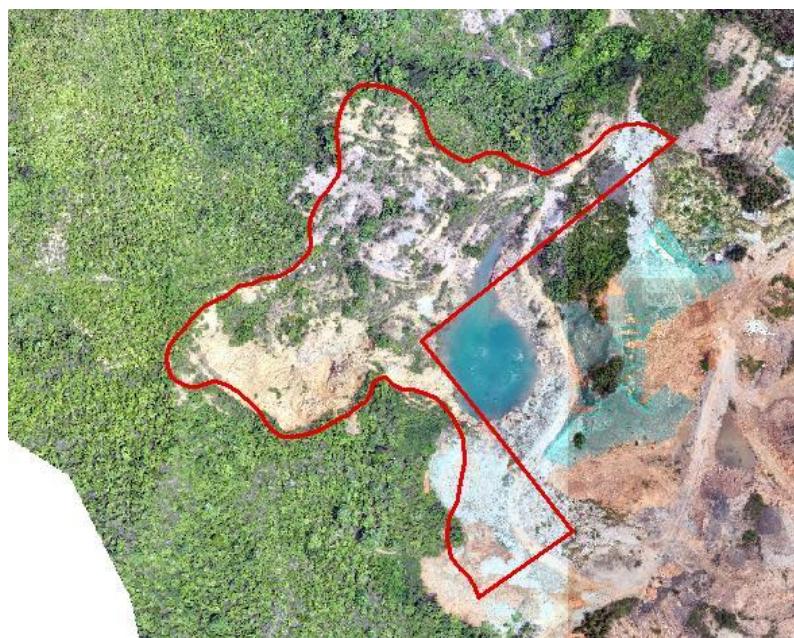
⑤醴陵市明月镇马恋居委会建筑石料用灰岩矿（二）  
(CT4302812016000117001)

目前矿山所存在的主要生态问题为地形地貌景观破坏、土地资源挖损、占损，具体表现为取土场、弃渣场压占土地，露采边坡挖损土地，使原始地貌景观受损，边坡水土流失，目前采损区内植被稀疏，见零星杂草灌木。

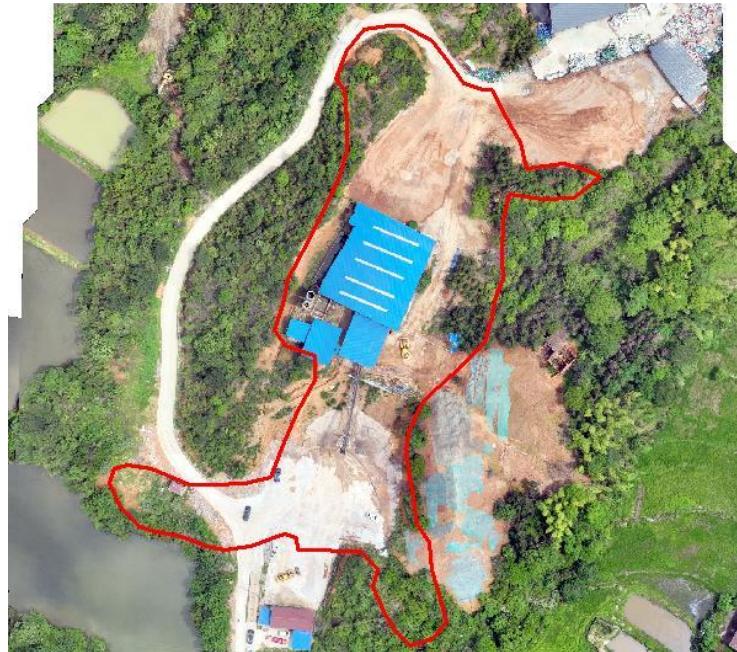
⑥醴陵市明月镇马恋居委会建筑石料用灰岩矿工程（一）（图斑  
ZJ4302812021012001）

目前矿山所存在的主要生态问题为地形地貌景观破坏、土地资源占损，具体

表现为矿场内残留4处钢架棚，其余区域露采边坡挖损土地，使原始地貌景观受损，边坡水土流失，目前采损区内植被稀疏，见零星杂草灌木。

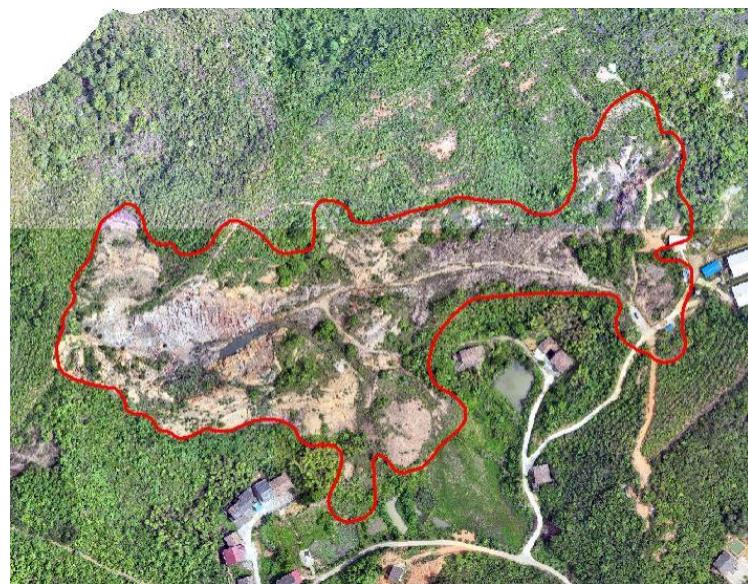
⑦醴陵市明月镇汪家垅村建筑石料用灰岩矿（CT4302812016000118001）

目前矿山所存在的主要生态问题为地形地貌景观破坏、土地资源占损，具体表现为采石场挖损土地，露采边坡挖损土地，使原始地貌景观受损，边坡水土流失，目前采损区内植被稀疏，见零星杂草灌木。

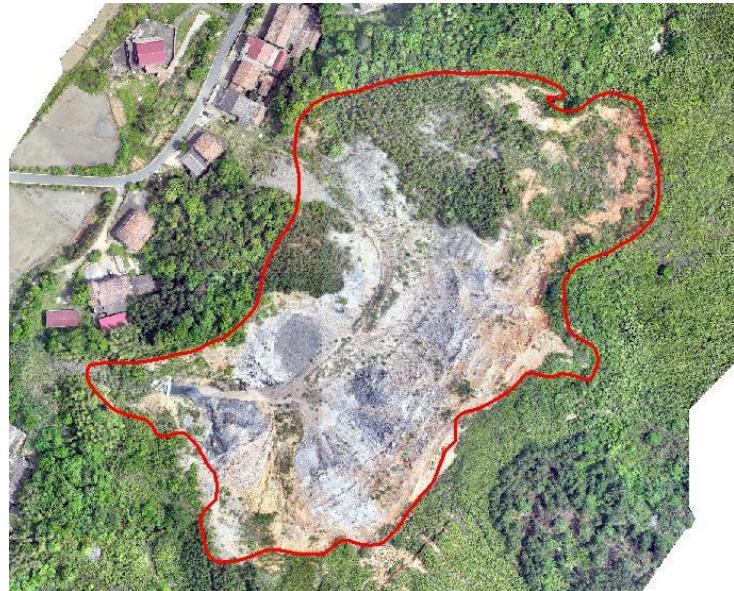
⑧醴陵市明月镇汪家桥村建筑石料用灰岩矿（CT4302812016000126001）

原采场开采矿种为建筑石料用石灰岩，目前矿山所存在的主要生态问题为地形地貌景观破坏、土地资源占损，具体表现为采石场挖损土地，露采边坡挖损土

地，使原始地貌景观受损，边坡水土流失，目前采损区内植被稀疏，见零星杂草灌木。

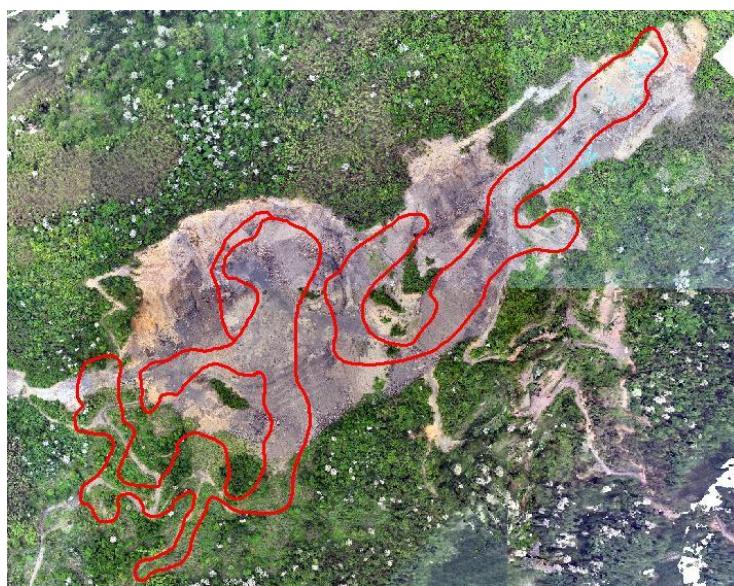
⑨ 醴 陵 市 白 兔 潭 煤 矿 ( C4300002011031120109300001 、  
C4300002011031120109300002、C4300002011031120109300006 )

矿区开采矿种为煤矿，开采方式为联合开采。目前矿山所存在的主要生态问题为地形地貌景观破坏、土地资源挖损、占损，具体表现为弃渣场压占土地，露采边坡挖损土地，使原始地貌景观受损，边坡水土流失，目前采损区内植被稀疏，见零星杂草灌木。

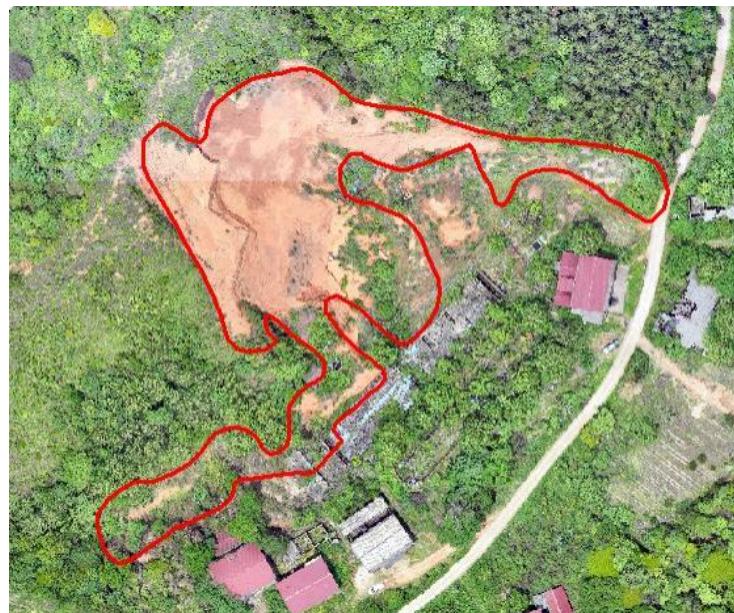
⑩ 醴 陵 市 江 新 机 砖 厂 工 程 ( C4302812009107120041129001 )

原采场开采矿种为砖瓦用粘土，目前矿山所存在的主要生态问题为地形地貌

景观破坏、土地资源占损，具体表现为弃渣、取土挖损、压占土地，露采边坡挖损土地，使原始地貌景观受损，边坡水土流失，目前采损区内植被稀疏，见零星杂草灌木。

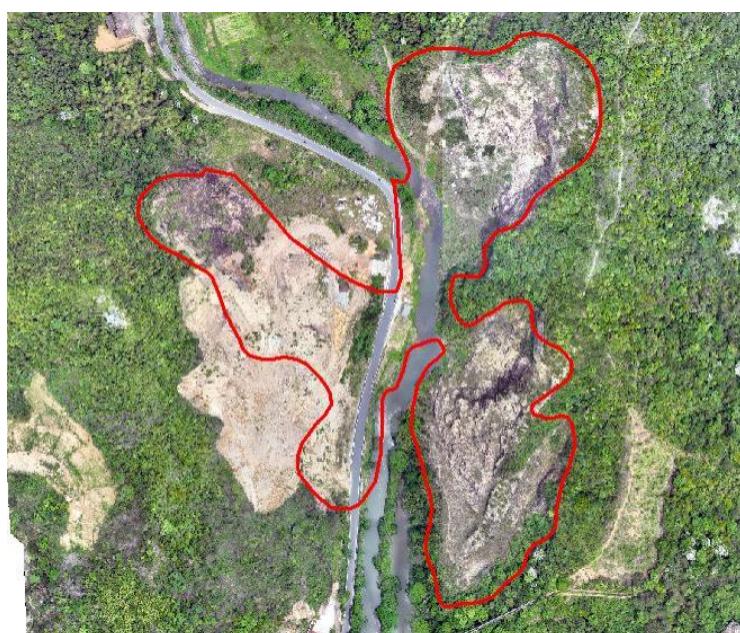
(11) 醴陵市大林采石场建筑用凝灰岩 (C4302812010107120077407002)

原采场开采矿种为建筑石料用凝灰岩，目前矿山存在的主要生态问题为地形地貌景观破坏、土地资源占损，具体表现为弃渣场压占土地，露采边坡挖损土地，使原始地貌景观受损，边坡水土流失，目前采损区内植被稀疏，见零星杂草灌木。

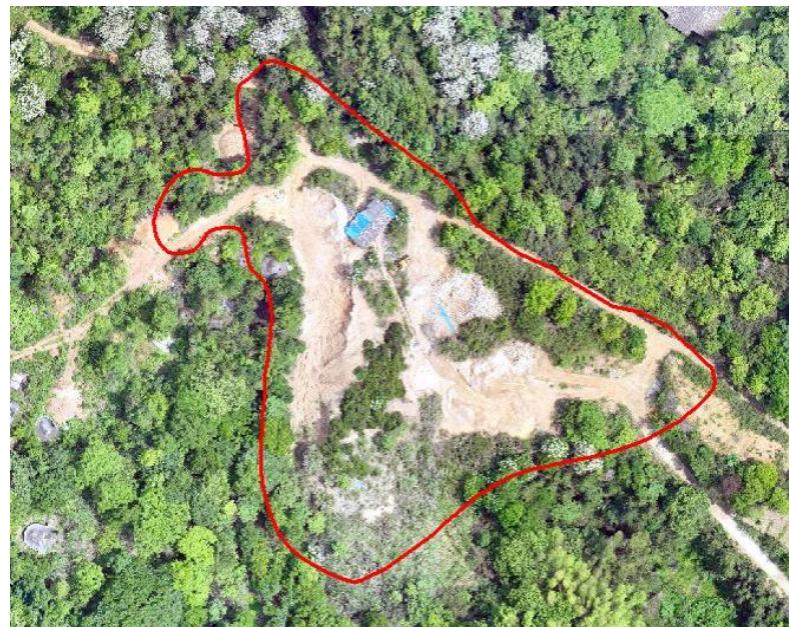
(12) 醴陵市沩山镇新东堡村建筑石料用灰岩矿 (图斑)

原采场开采矿种为建筑石料用灰岩，目前矿山存在的主要生态问题为地形地貌景观破坏、土地资源占损，具体表现为矿场内残留1处钢架棚，其余区域露采边坡挖损土地，使原始地貌景观受损，边坡水土流失，目前采损区内植被稀疏，见零星杂草灌木。

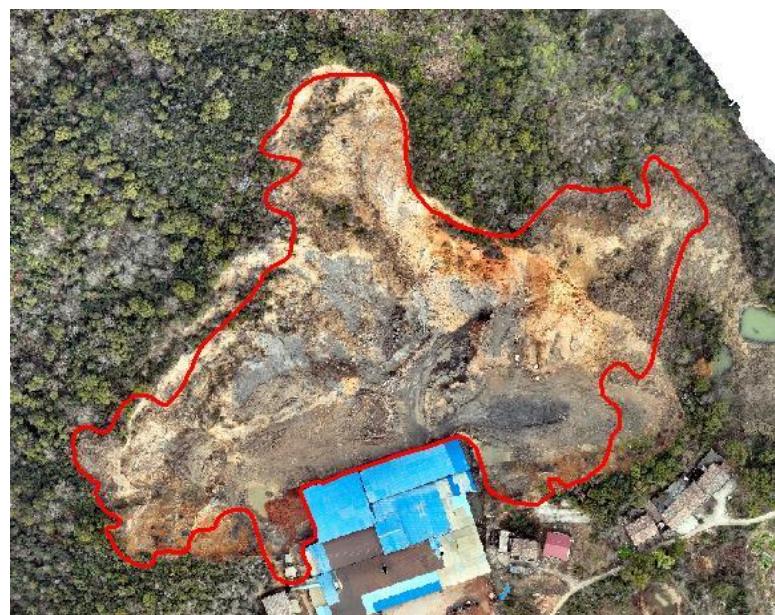
(13) 醴陵市玉福页岩砖厂生态修复工程 (C4302812016117120143159001)

原砖厂开采矿种为建筑石料用页岩，目前矿山存在的主要生态问题为地形地貌景观破坏、土地资源占损，具体表现为弃渣场压占土地，露采边坡挖损土地，使原始地貌景观受损，边坡水土流失，目前采损区内植被稀疏，见零星杂草灌木。
