建设项目环境影响报告表

项目名称: 攸县燕山水库除险加固工程

建设单位(盖章): 攸县水务投资有限责任公司

编制日期: 2025年5月

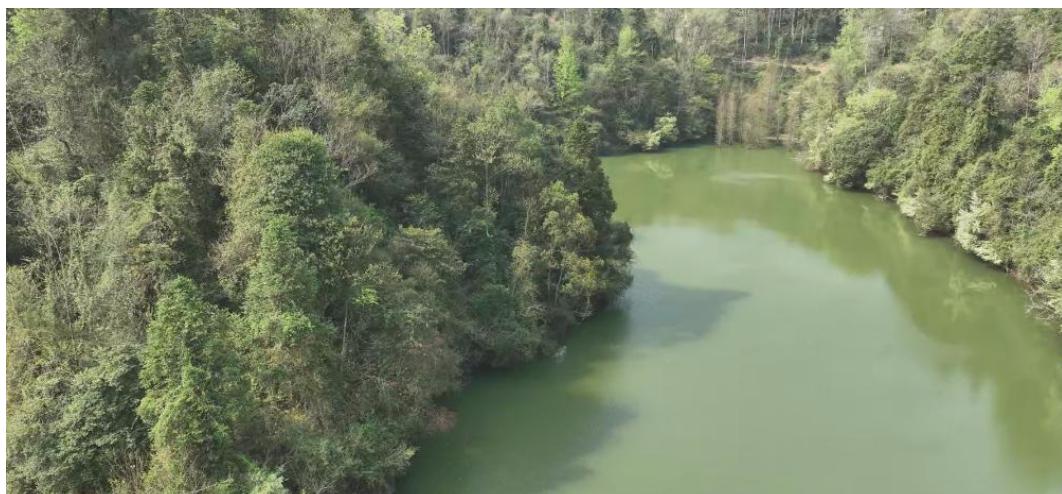
水库库区现状

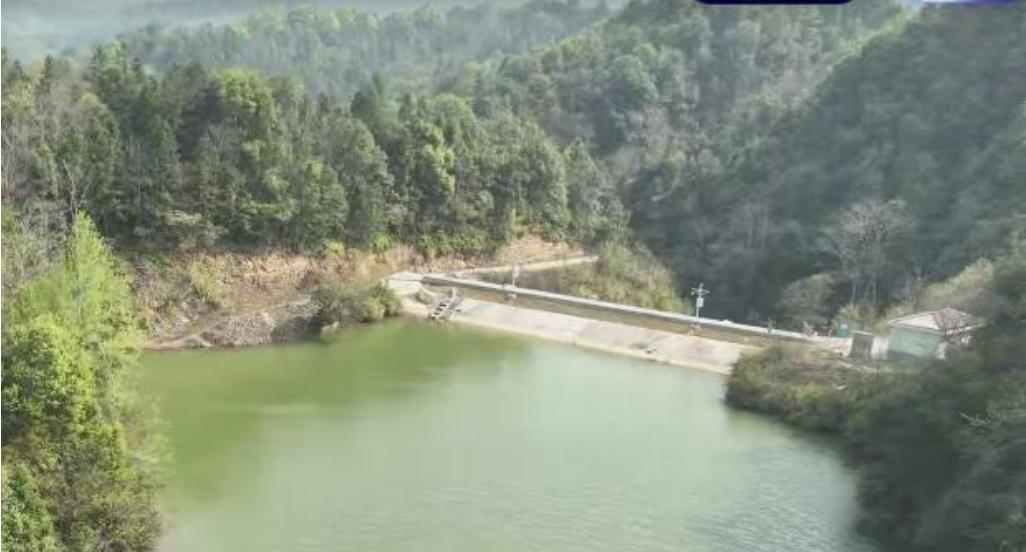
水库大坝现状
