建设项目环境影响报告表

项目名称: 龙头水库-坝下水电站建设项目 建设
单位: 茶陵县龙头灌区管理所

湖南绿鸿环境科技有限责任公司

编制日期: 2020年09月

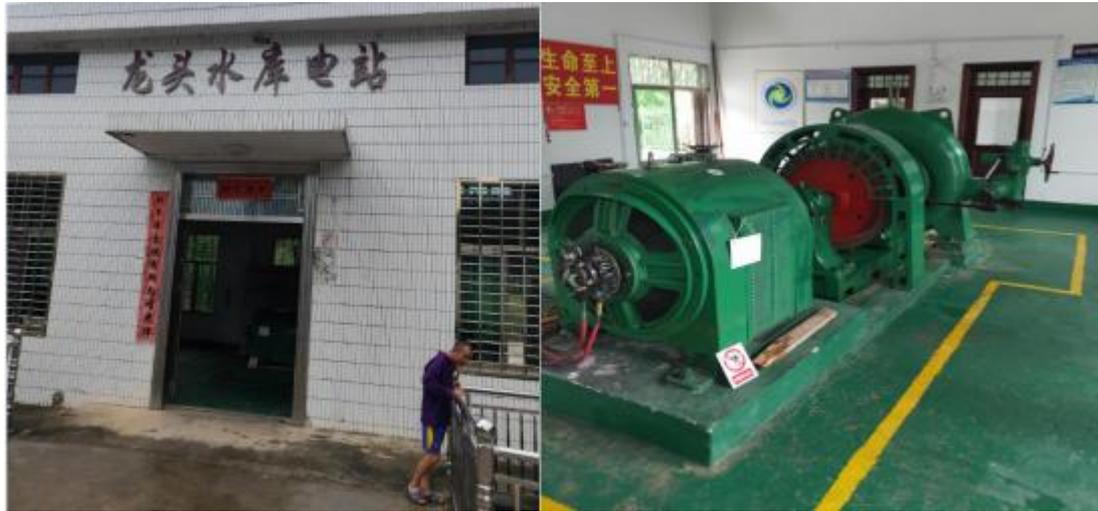
图1-1 厂房及设备现状

厂房内设置水轮机及发电机，厂房南侧为值班室、工具室、库房，厂房外东面为升压站。

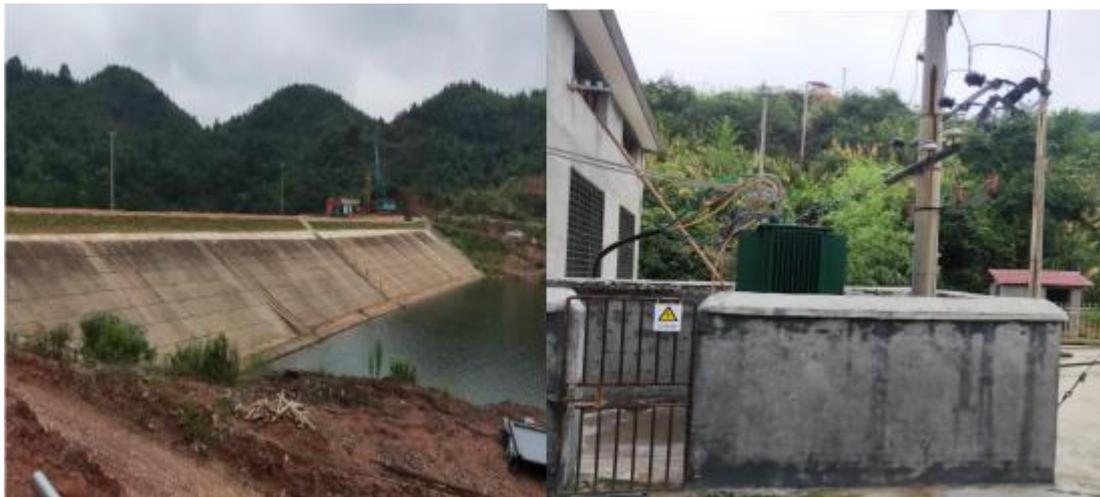
图1-2 大坝、升压站现状

本项目水电站发电厂房建于茶陵县火田镇红色农场三分场，水库大坝位于电站发电厂房西北面120m处。通过压力管道等链接。

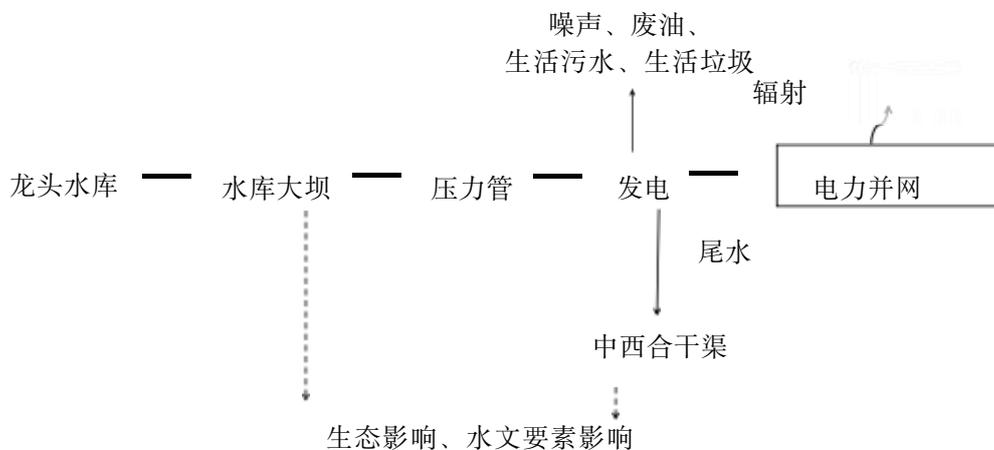
图 5-1. 工艺流程及产污环节图

本电站为坝式电站，电站通过水库大坝阻拦蓄水，水历经压力管道，进入水轮机运转发电，产生的电通过升压站升压后经输变电线并入国家电网。
